平成 27 年度

解体工事に係る研究報告書梗概集

# 建築解体工事における重機によるスラブ踏み抜き・ 崩落の兆候検出に関する基礎的研究

# 解体建物の調査における鉄筋を切り取った コア供試体の圧縮強度に関する研究

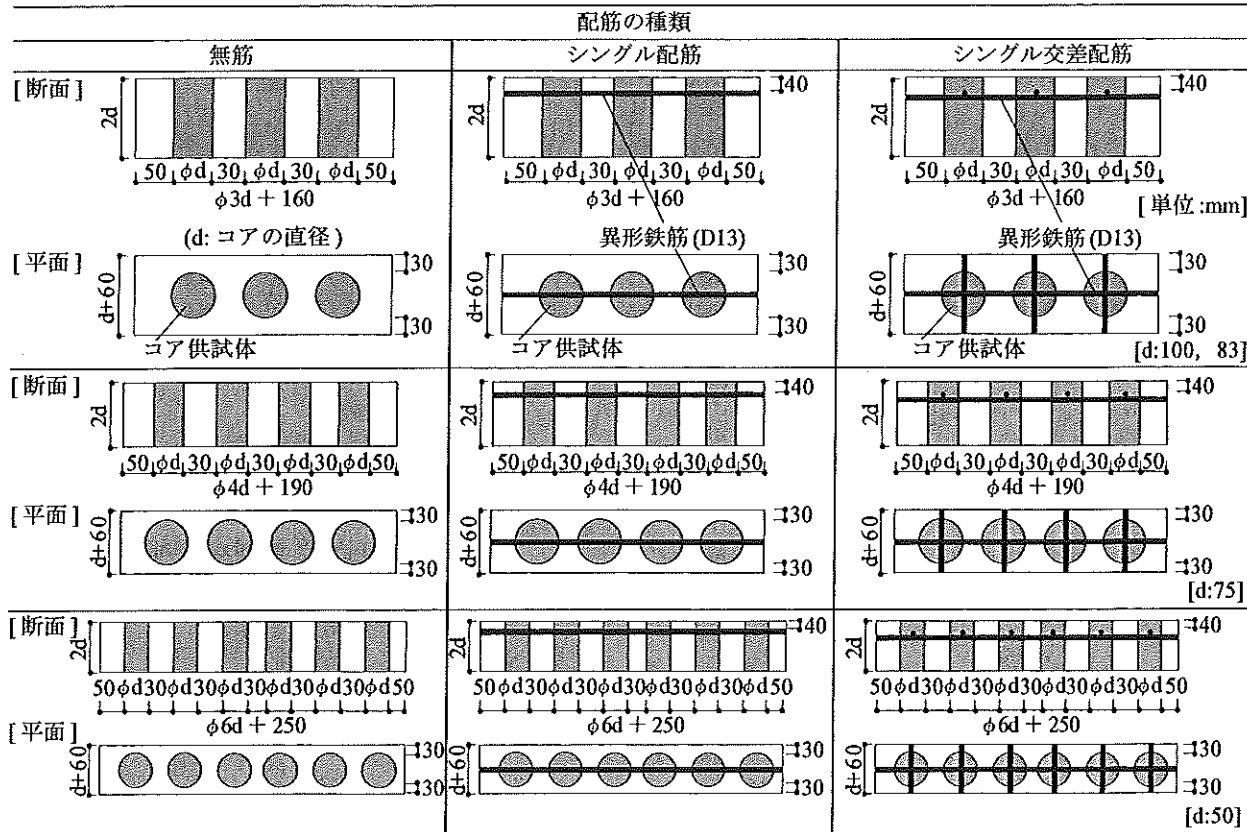
図-1 試験体およびコア供試体の概要

試験体およびコア供試体の概要を図-1に示す。試験体は、コア供試体の高さ直径比(h/d)が2.0として、それぞれφ100mmが3本、φ83mmが3本、φ75mmが4本およびφ50mmが6本採取できる大きさとした。また、配筋方法は、表面部分すなわちかぶり部分の構造体コンクリートを想定して、シングル配筋およびシングル交差配筋の2水準とした。

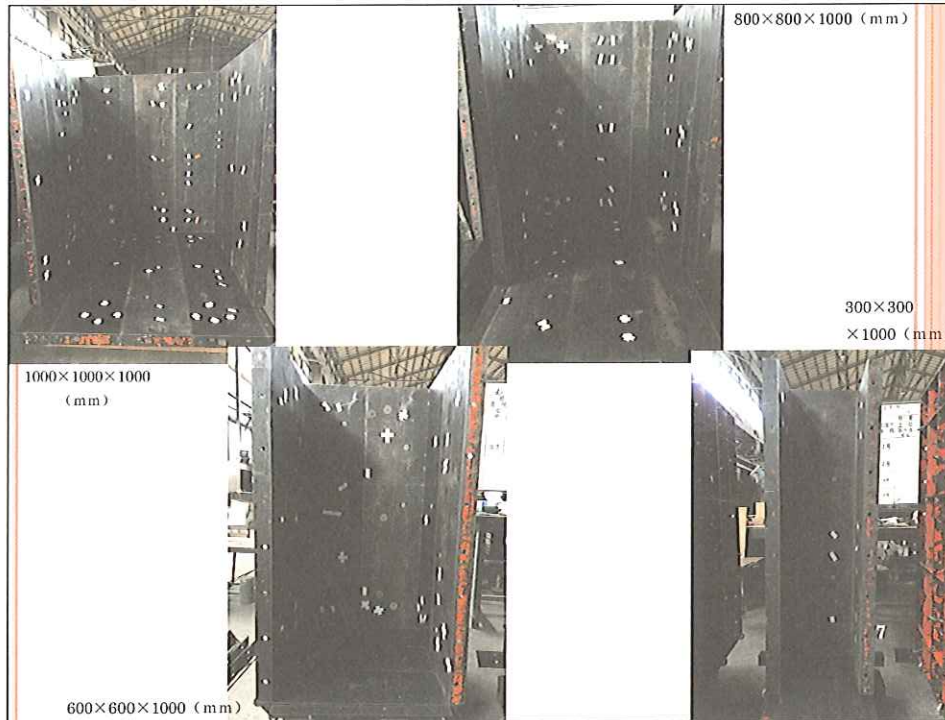
鉄筋:

主筋(D19-@180)

(SD685、 $\sigma_y$ :726N/mm<sup>2</sup>、 $\epsilon_y$ :0.38%、 $\sigma_{max}$ :985N/mm<sup>2</sup>、 $E$ :1.89×10<sup>5</sup>N/mm<sup>2</sup>)

あばら筋(D10-@100)、なかご筋(D10)

(SD295A、 $\sigma_y$ :356N/mm<sup>2</sup>、 $\epsilon_y$ :0.21%、 $\sigma_{max}$ :518N/mm<sup>2</sup>、 $E$ :1.84×10<sup>5</sup>N/mm<sup>2</sup>)

かぶり(40mm)

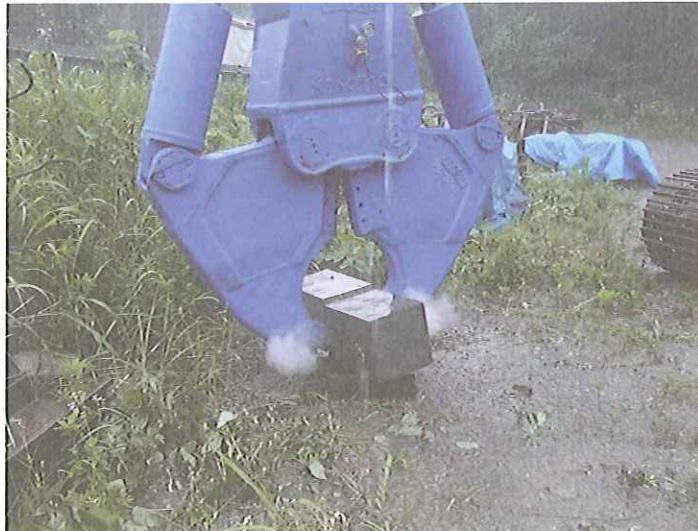
300×300断面のコンクリート試験体(無筋)

記録上1.41秒。。。一瞬で終了！  
(高強度ならではの綺麗に割れる)

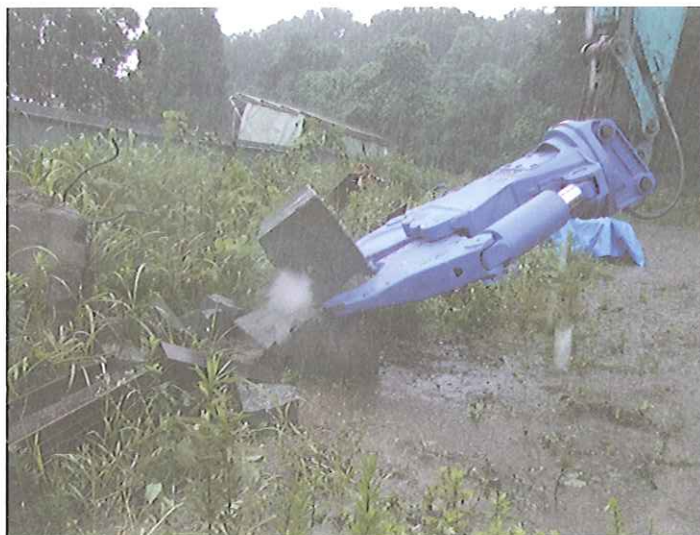
600×600断面のコンクリート試験体(無筋)

これまたあっという間に終了！  
(立て行ったため噛み方が難しくその分時間はかかった)

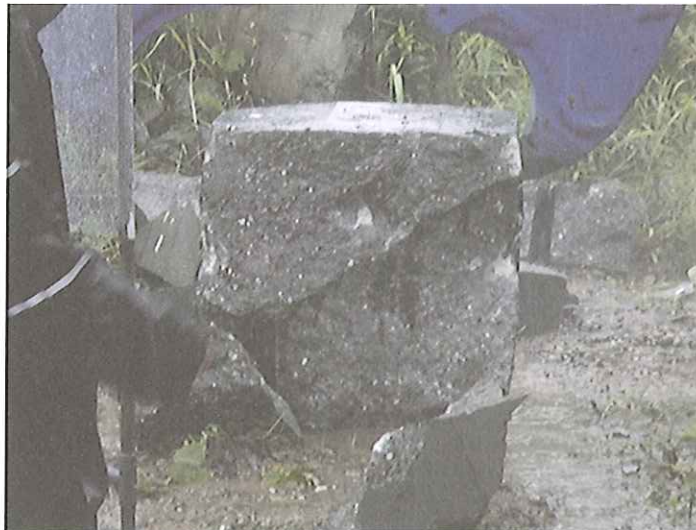
### 800×800断面のコンクリート試験体(無筋)

これまた体制(立てていた試験体を寝かせた)ができるとあっという間に終了!  
(立て行っただけため積み方が難しくその分手間と時間がかかった)  
まるで石を割っているようある

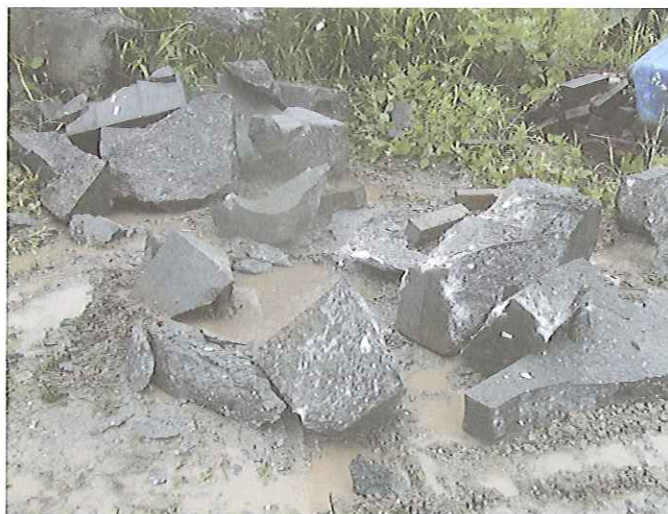
### 1000×1000断面のコンクリート試験体(無筋)

これまた体制)ができるとあっという間に終了!

小割にするもまるで石のよう

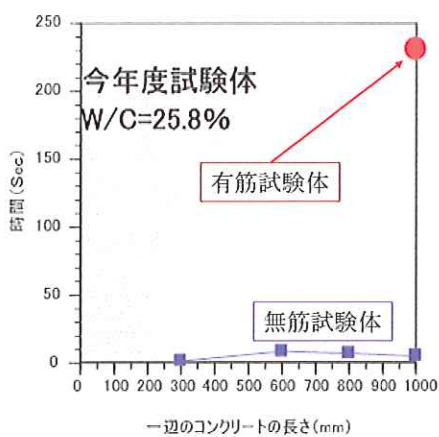
今年の断面厚シリーズ実験

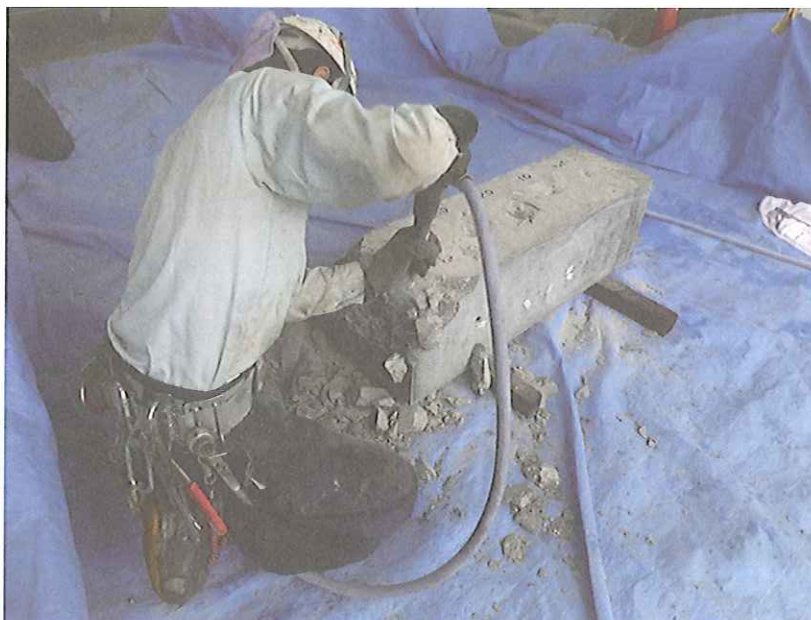
ミニチッパーによるハツリ

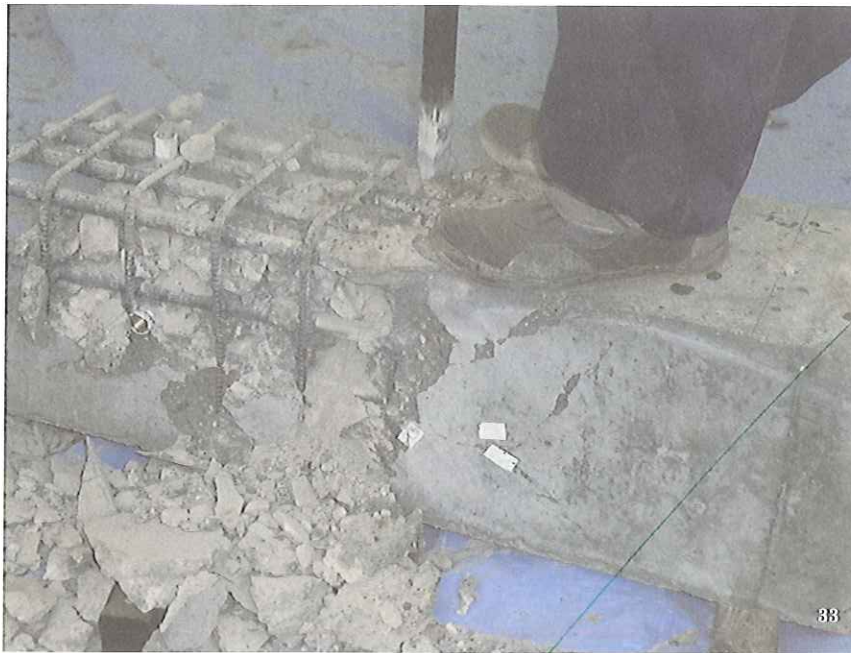
ハンドブレイカー30番によるハツリ

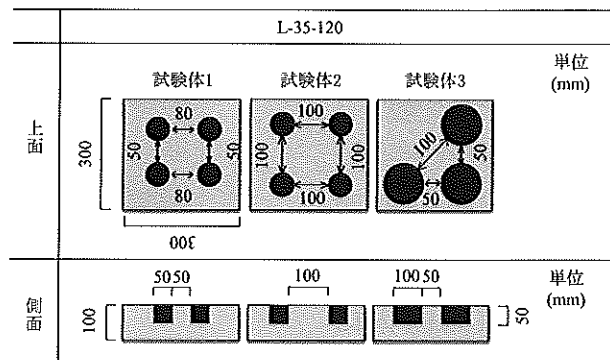
図-6 膨張モルタルの充填位置

膨張モルタルの充填位置を図-6に示す。本実験に用いる試験体は、無筋の300×300×100mmの寸法を有するコンクリート試験体とした。本実験では、コンクリート試験体へ充填する膨張モルタルの削孔部の削孔深さを50mmの1水準、削孔径をφ50mmおよびφ100mmの2水準、削孔間隔を50mm、80mmおよび100mmの3水準とし、膨張モルタルの静的破壊材としての適用性を検討した。

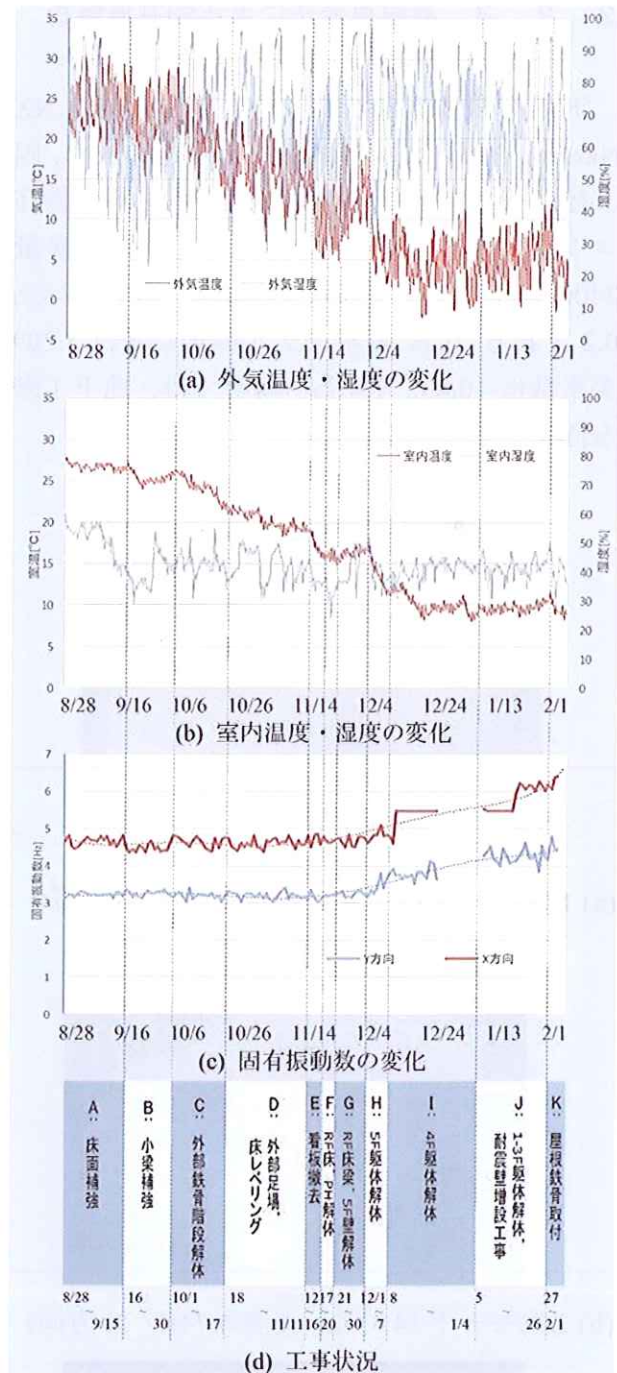
図 8 温湿度，固有振動数の変化と工事状況

名古屋市立大学芸術工学部実験室（P 建物の南西約 2.4km）で測定された外気温度・湿度の変化を図 8(a)に、室内温度・湿度の変化を図 8(b)に示す。午前 2 時頃に測定された加速度波形から求めた X 方向、Y 方向の固有振動数の変化を図 8(c)に、工事状況を図 8(d)に示す。なお、12 月 25 日から 1 月 8 日は、ケーブル断線によるデータ欠測である。

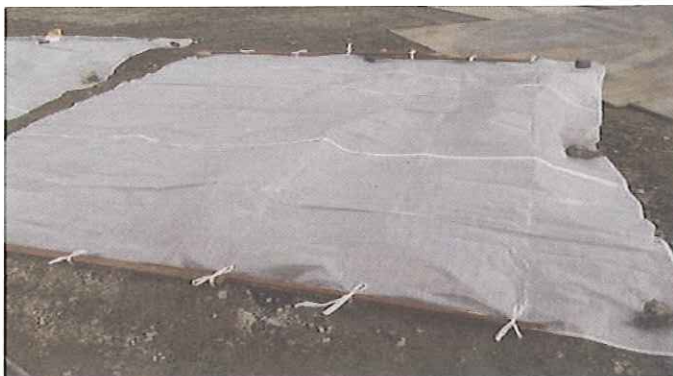
栈木を上下側面部の  
止めヒモで結束

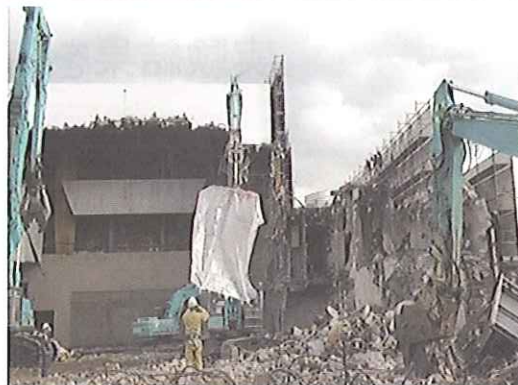
吊りベルト部をアタッチメントの  
刃の先端にひっかけ吊り上げ  
当該接合部の上に覆い被せる。
