名古屋市立大学薬学部講義・図書・厚生棟および北千種体育館の 解体工事にともなう実験的研究

名古屋市立大学大学院芸術工学研究科・教授 青木 孝義
同・博士前期課程2年 南谷 崇文
日本大学生産工学部建築工学科・教授 湯浅 昇

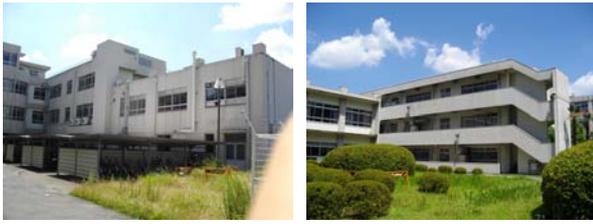
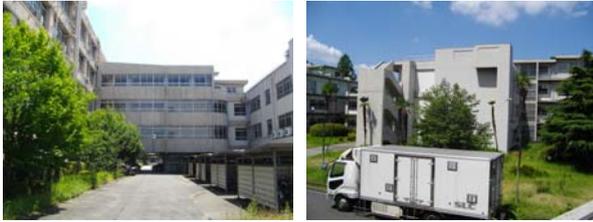
写真3 名古屋市立大学薬学部講義棟

本研究の対象建物は、2011年10月に解体工事が実施された名古屋市立大学薬学部研究棟（写真1）、校舎（写真2）および研究棟（写真3）である。表1に対象建物概要、図1～3に研究棟、校舎および講義棟の平面図および立面図を示す。

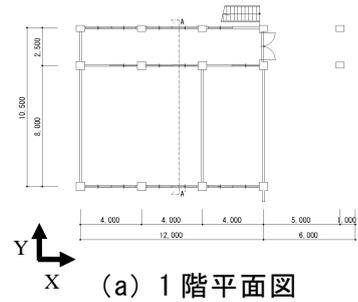
図2 名古屋市立大学薬学部校舎

(a) 1階平面図

(b) 南立面図

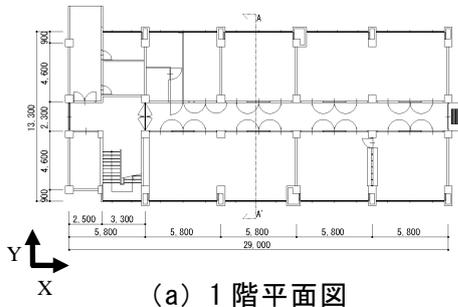
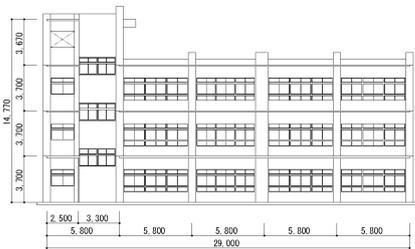
図1 名古屋市立大学薬学部研究棟

(a) 1階平面図

(b) 南立面図

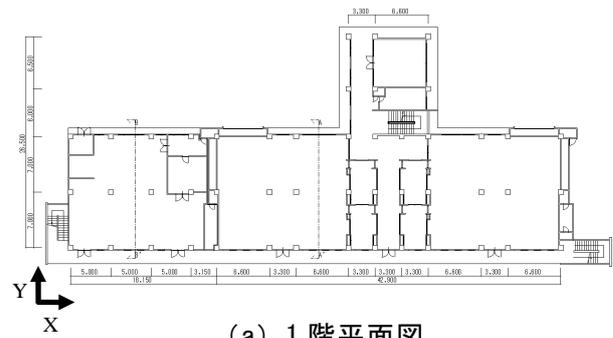
図3 名古屋市立大学薬学部講義棟

(a) 1階平面図

(b) 南立面図

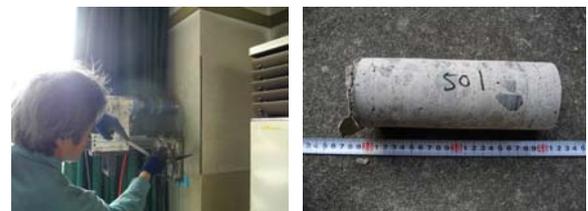
写真4 供試体採取状況および供試体

コア供試体は、研究棟の各階西側壁面、校舎の各階北側壁面および講義棟の各階柱から採取した。研究棟、校舎および講義棟の各コア採取位置を図4~6に示す。コンクリートコアの採取状況および採取した供試体を写真4に示す。なお、各供試体名はそれぞれ W-：研究棟西側壁面、S-：校舎壁面、C-：講義棟の柱とする。

各供試体の直径はφ75であり、高さがその直径の2倍でないコア供試体については、JIS A 1107に従い、高さによる補正を行う。高さ補正係数を表2に示す。

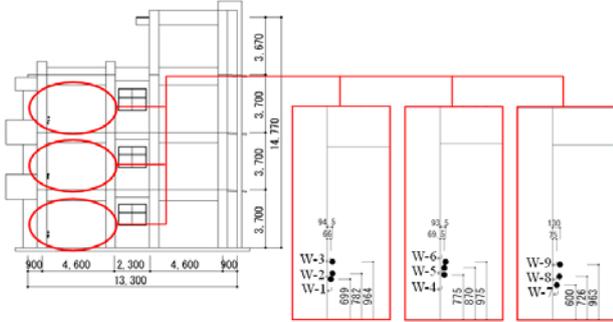
図 4 研究棟コア採取位置

西立面図 1階 2階 3階

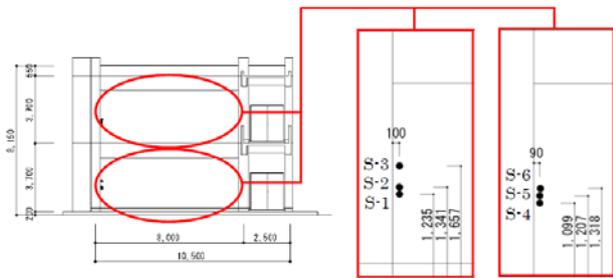
図 5 校舎コア採取位置

北立面図 1階 2階

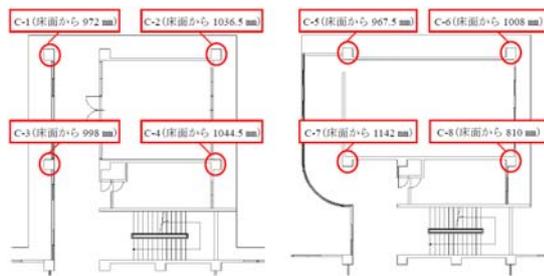
図 6 講義棟コア採取位置

(a) 1階平面 (b) 2階平面

(c) 3階平面

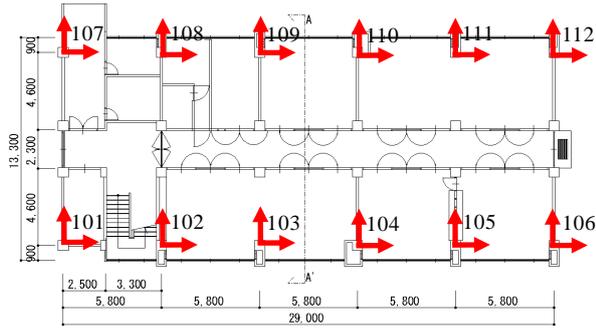
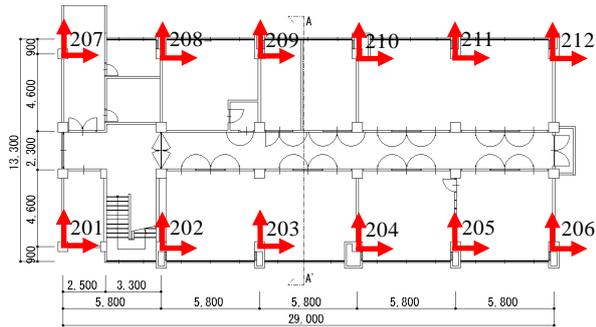
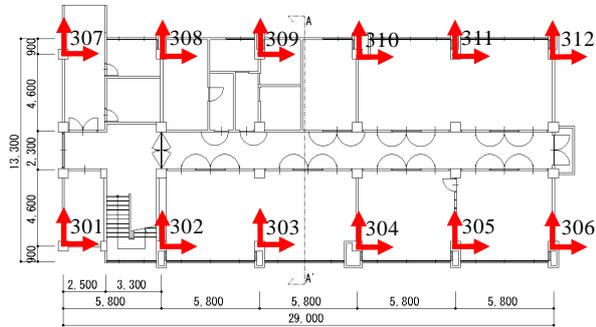
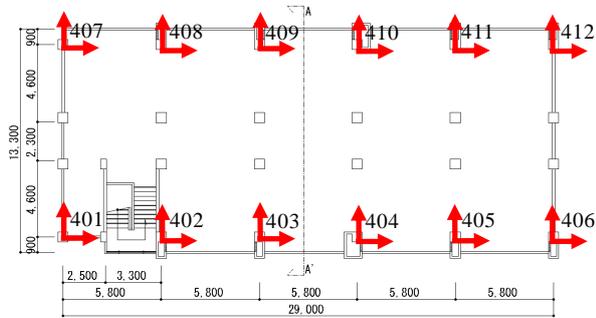
図 7 研究棟常時微動測定位置

対象建物の基本的な振動特性（固有振動数、固有モードと減衰定数）を測定するため、多点同時常時微動測定を行った。測定機器として、小型換振器（S社製：動電型速度計 UP-255S、水平2成分、上下1成分、固有周期1秒（測定周波数1.4~30Hz）、固有周期5秒（測定周波数0.3~30Hz））と増幅器（S社製：UPS-T3Z）を用いた。常時微動は速度の形で測定し、AD変換器を通してサンプリング周波数100Hzで5分間の収録を複数回実施した。

測定に用いたセンサーは7台で、そのうちの2台を固定し、他のセンサーを対象建物の振動性状が全体的に把握できるように表9~11のセットアップに従って配置した。研究棟、校舎および講義棟の常時微動測定位置を図7~9に示す。各点で水平2成分、上下1成分の3成分を測定し、各セットアップにおいて7点ずつ、合計21成分の同時測定をいずれも3~5回行った。

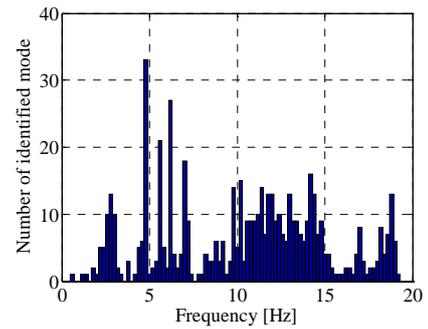
図 10 研究棟 (コア抜き前)

測定された常時微動の時系列データを、SSI 法 (Stochastic Subspace Identification, 確率的部分空間同定法) を用いて解析を行うことで、各対象建物の固有振動数, 固有モードと減衰定数の同定 (地盤との相互作用を含む) を行う。図 10~15, 表 12~13 に SSI 法により同定された研究棟, 校舎および講義棟の固有振動数と減衰定数を示す。これより, 研究棟の固有振動数と減衰定数は, 桁行方向 4.82Hz (5.6%), 梁間方向 5.58Hz (7.7%), ねじれ 6.94Hz (8.4%) であると推定された。

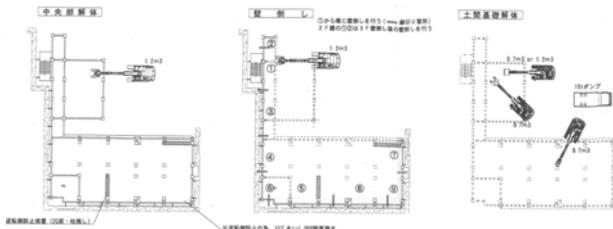
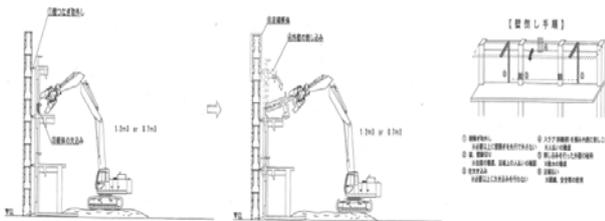
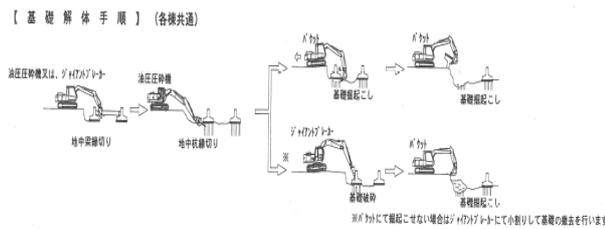
図 18 解体計画

(a) 解体計画

(b) 壁倒し手順

(c) 基礎解体手順

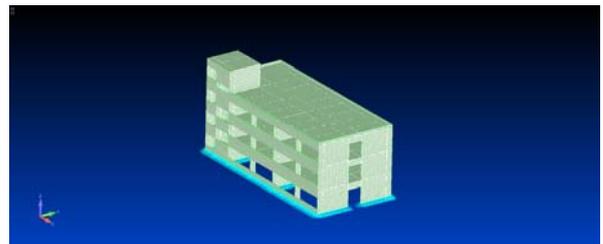
図 19 研究棟有限要素解析モデル

対象建物の有限要素解析には、汎用ソフトの Femap with NX Nastran を使用した。解析に用いた材料定数は、供試体の実験結果より、静弾性係数： $2.671 \times 10^{10} \text{N/m}^2$ 、ポアソン比：0.2、質量密度： 2233.15kg/m^3 とした。なお、研究棟、校舎および講義棟西側の解析モデルの節点数はそれぞれ 24,069, 11,244, 12,934、要素数は 26,674, 7,227, 13,342 である（図 19～21）。

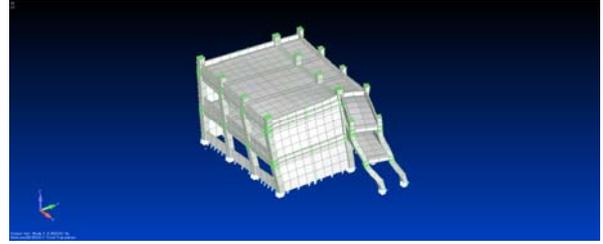
図 26 校舎二次モード（梁間方向：15.46Hz）

研究棟の固有値解析の結果、一次モードは 3.49Hz（図 22）、二次モードは 9.71Hz（図 23）、三次モードは 10.36Hz（図 24）となり、常時微動測定結果と大きな差が見られた。校舎の固有値解析結果は、一次モードは 10.46Hz（図 25）、二次モードは 15.46Hz（図 26）、三次モードは 18.59Hz（図 27）となった。講義棟西側の固有値解析結果は、一次モードは 9.84Hz（図 28）、二次モードは 14.46Hz（図 29）、三次モードは 19.53Hz（図 30）となった。常時微動測定結果 8.22Hz, 11.62Hz, 16.13Hz と大きな差が見られた。研究棟と講義棟西側は今後、常時微動測定結果と有限要素解析結果から、質量と剛性のバランスを含む解析モデルの修正が必要である。

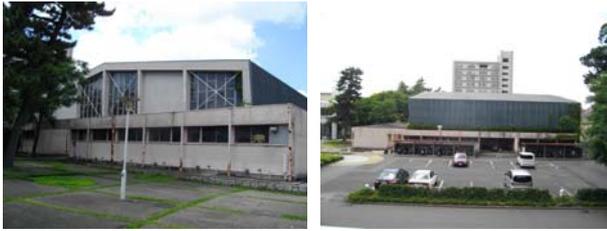
写真 8 名古屋市立大学北千種体育館

名古屋市立大学北千種体育館(写真 8, 図 31, 図 32) は, 1970 年(昭和 45 年)に竣工した鉄

骨造(一部鉄筋コンクリート造)である。建築面積は 1310.34 m², 延床面積 1363.26 m²である。建物の桁行(X)方向 40.88m(6 スパン)はラーメン構造, 梁間(Y)方向 29.0m(3 スパン)

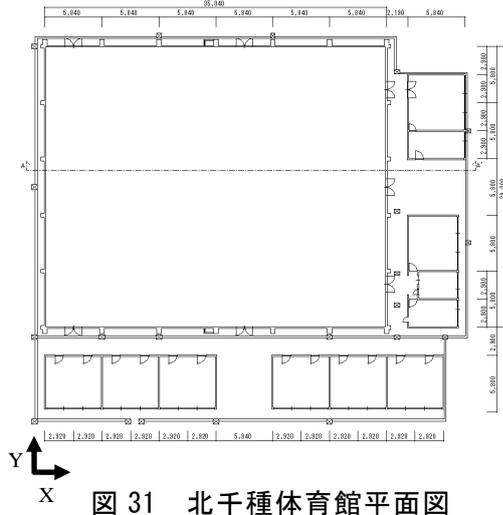
図 31 北千種体育館平面図

はラーメン構造である。

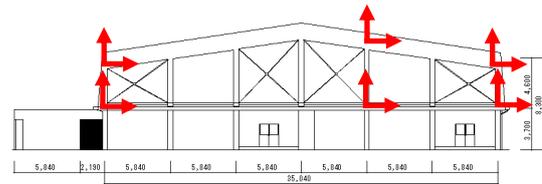
図 33 加速度センサー・ひずみゲージ設置位置

解体工事中の建物振動および鉄骨部材のひずみ計測を行なった。加速度センサー設置位置およびひずみゲージ貼付位置を図 33 に示す。また、加速度センサーとひずみゲージ設置状況を写真 9 に示す。なお、部材のひずみゲージ貼付箇所は振動測定と同位置である。

(b) 北千種体育館北側立面測定位置

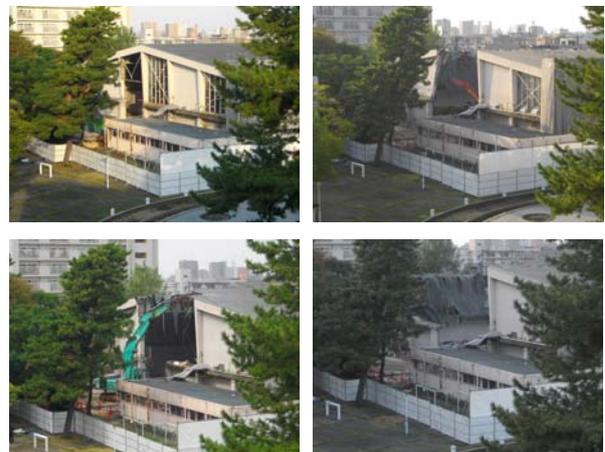
写真 10 北千種体育館解体工事の様子

次に、名古屋市立大学北千種体育館の解体工事の様子を写真 10 に示す。なお、解体工法は油圧を動力源とし、ベースマシンのアタッチメントを可動させ解体を行う圧砕工法である⁴⁾。

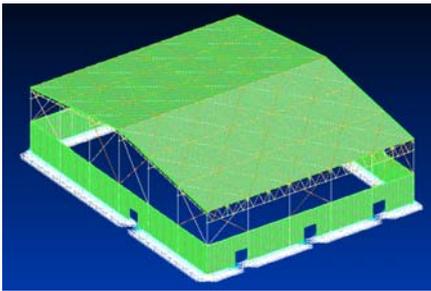
図 34 北千種体育館有限要素解析モデル

図 34 に、有限要素解析モデルを示す。有限要素解析には、汎用ソフトの Femap with NX Nastran を使用した。構造解析に用いた材料定数は、鉄骨の静弾性係数を $2.0 \times 10^{11} \text{N/m}^2$ 、せん断弾性率 $8.0 \times 10^{10} \text{N/m}^2$ 、ポアソン比を 0.25、質量密度を 7870kg/m^3 とした。解析モデルの節点数と要素数は、それぞれ 30,857 と 35,121 である。

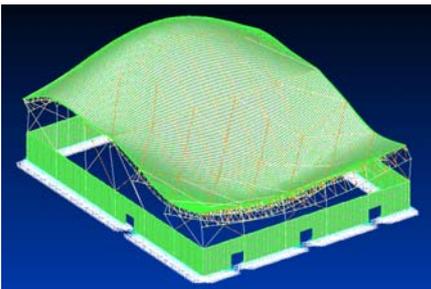
図 35 北千種体育館一次モード (2.93Hz)

固有値解析の結果、一次モードは 2.93Hz (図 35)、二次モードは 2.98Hz (図 36)、三次モードは 3.56Hz (図 37) となった。今後、常時微動測定結果と有限要素解析結果から、質量と剛性のバランスを含む解析モデルの修正が必要である。
