地上躯体解体時の外壁及び外部養生足場の外側への倒壊防止装置の開発  
並びに当該装置を利用した飛散防止装置に係る実証実験

## 研究報告書

三同建設株式会社 松本卓也

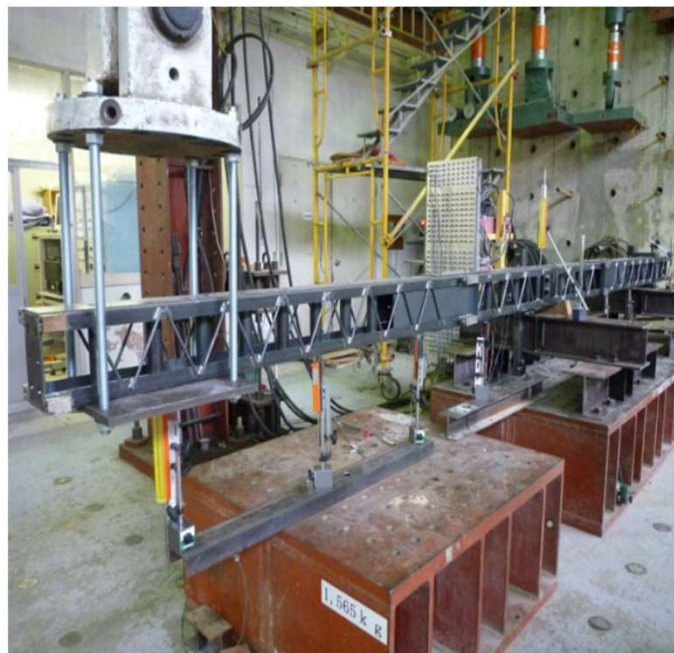
連結部材強度試験（於：筑波大学）

外壁及び養生足場の外部側への倒壊防止に有効であることを確認

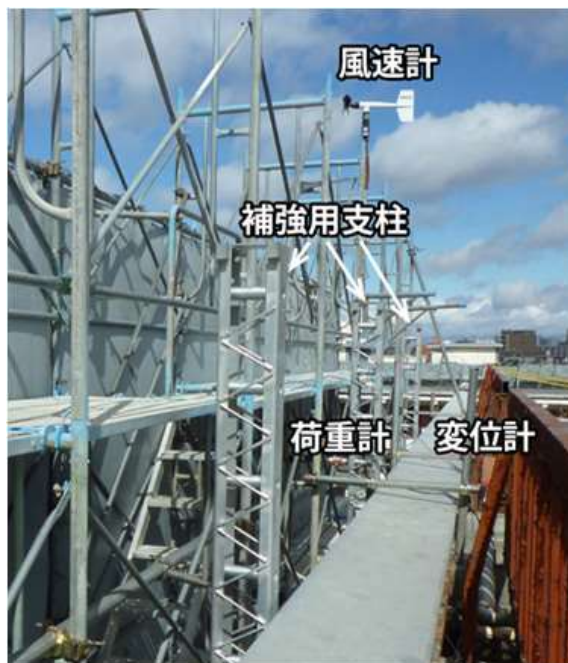
足場風荷重現場実証試験

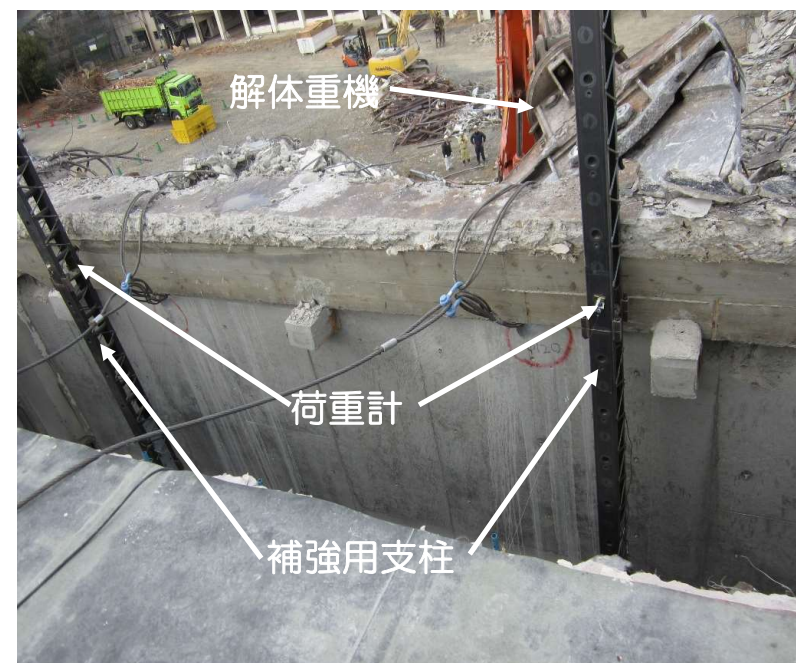
外壁解体現場実証試験

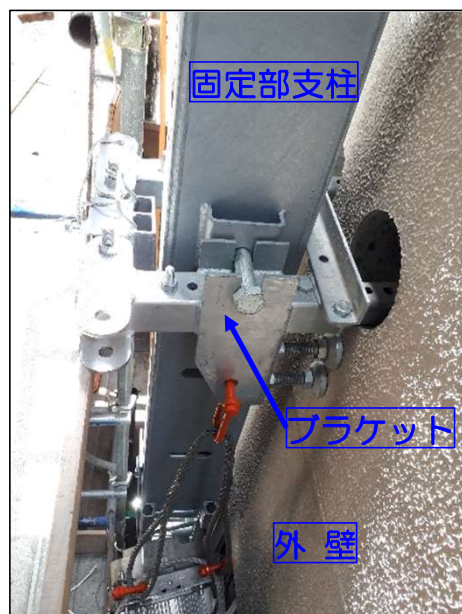
支柱固定状況

- 支柱固定用ブラケットの取付において、①スラブ先端部 ②外壁部 ③壁開口部の全てに計画通り固定可能であることが確認された。
- 各支柱・固定部ブラケット・各種金物の連結及び接合が概ね計画通り施工できることが確認された
- 外部養生足場・外壁の倒壊防止並びに飛散物防止に於いて支柱及び飛散防止ネットが有効であることが確認された。

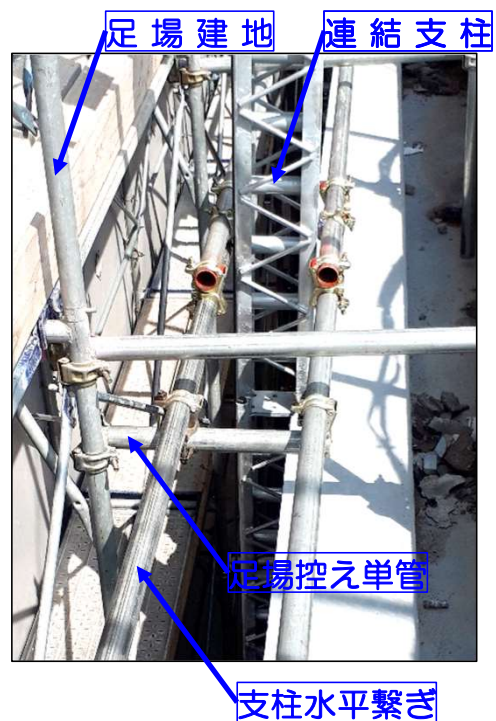
足場補強状況

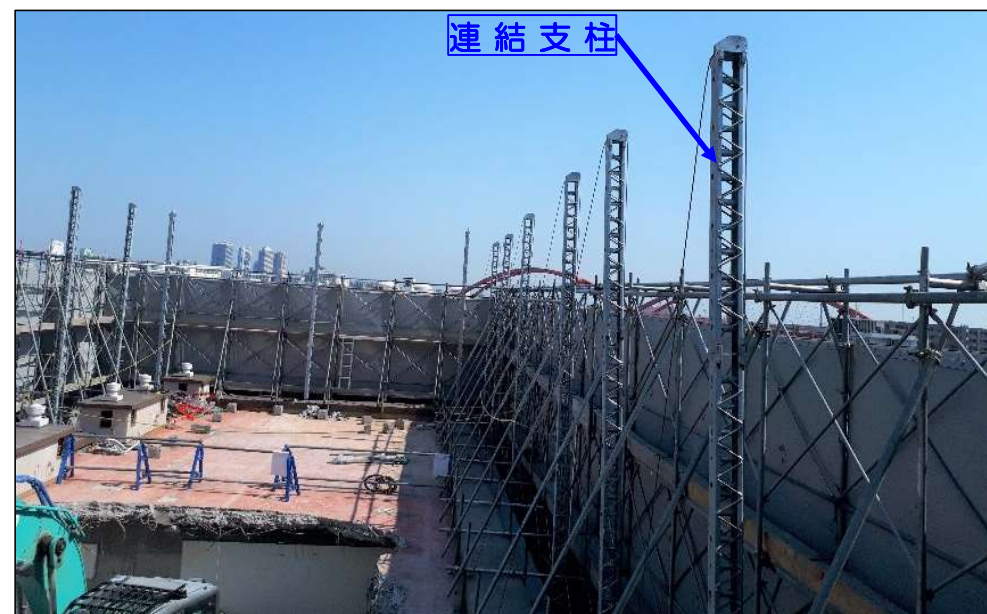
支柱取付完了状況

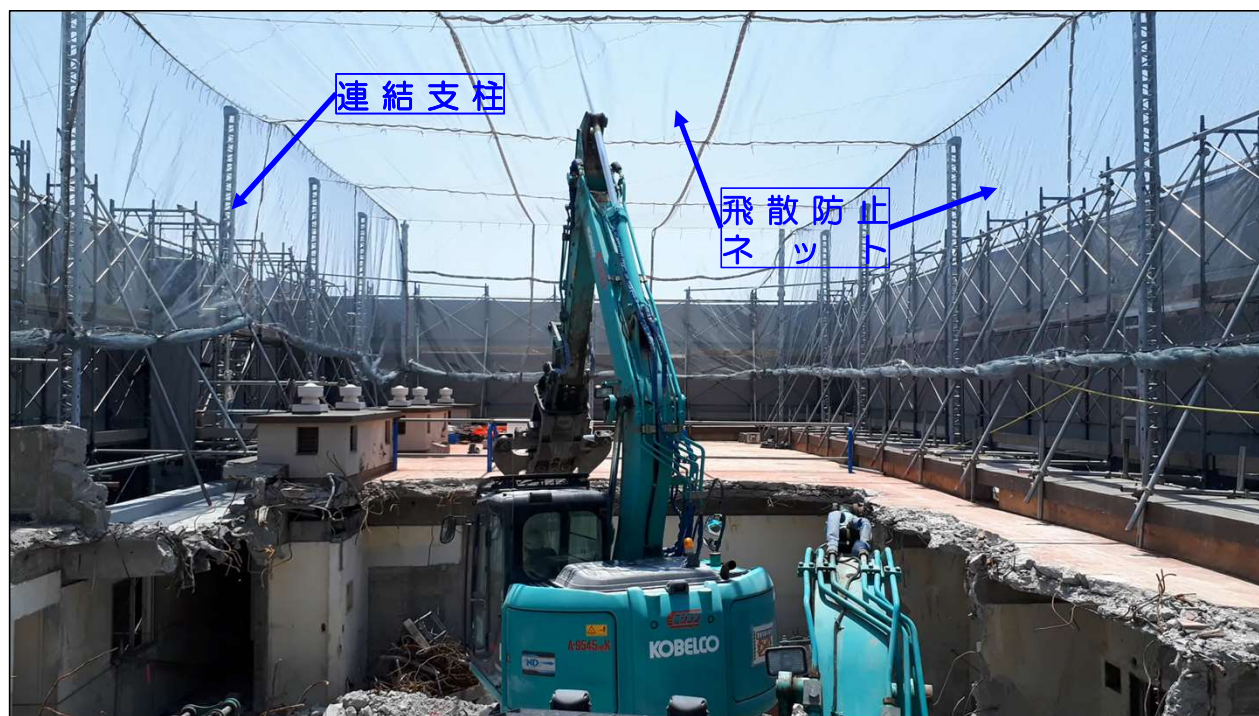
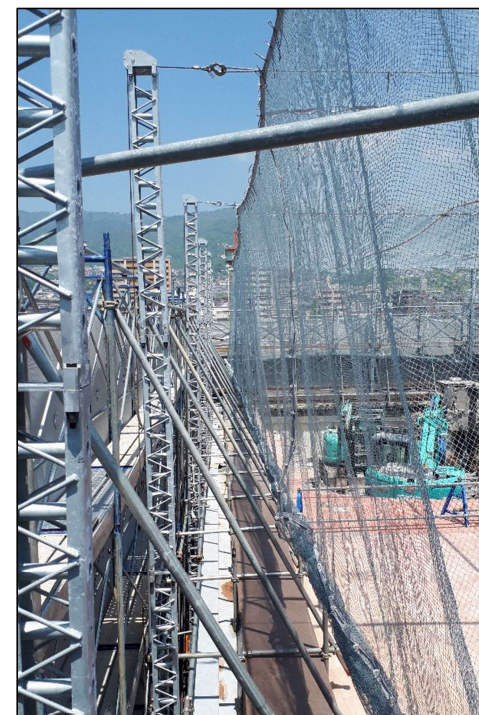
倒壊防止支柱・飛散防止ネット設置完了

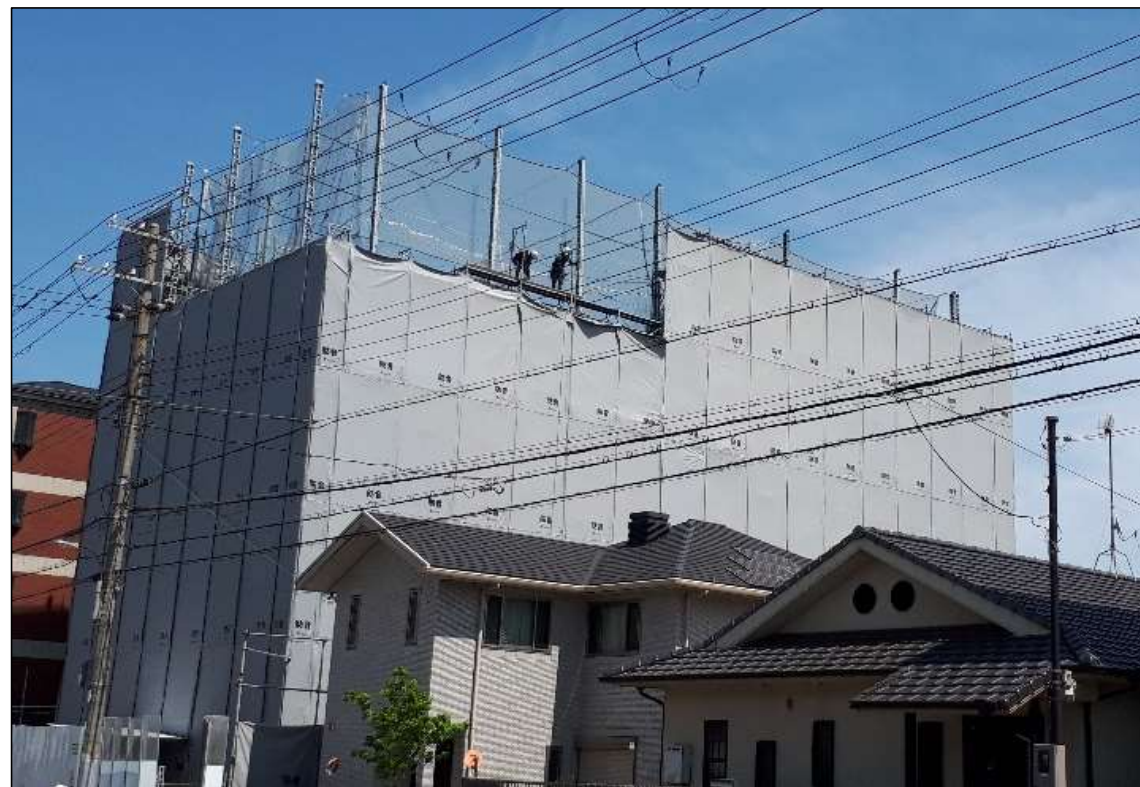
養生足場解体状況

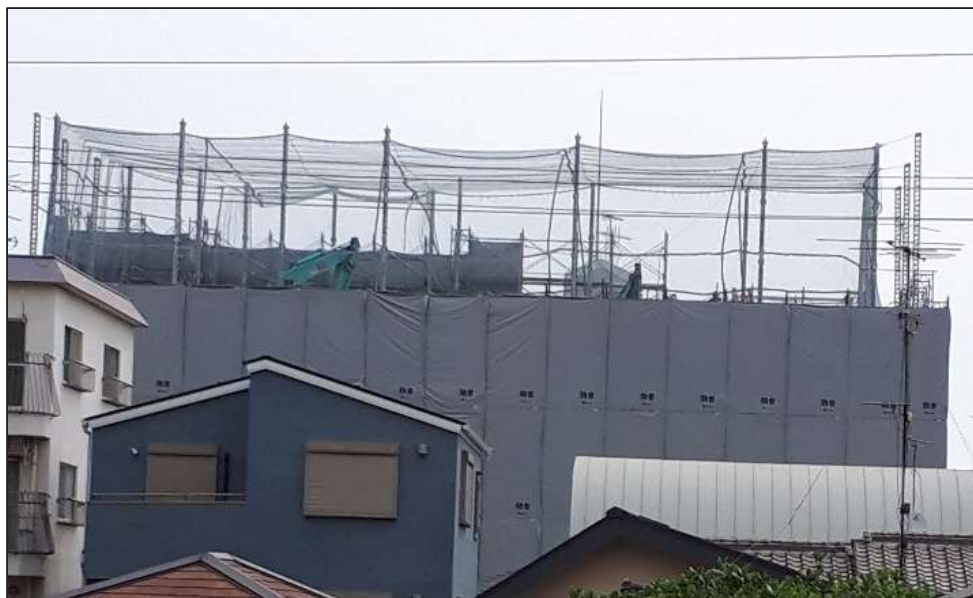
N 階 解 体 状 況

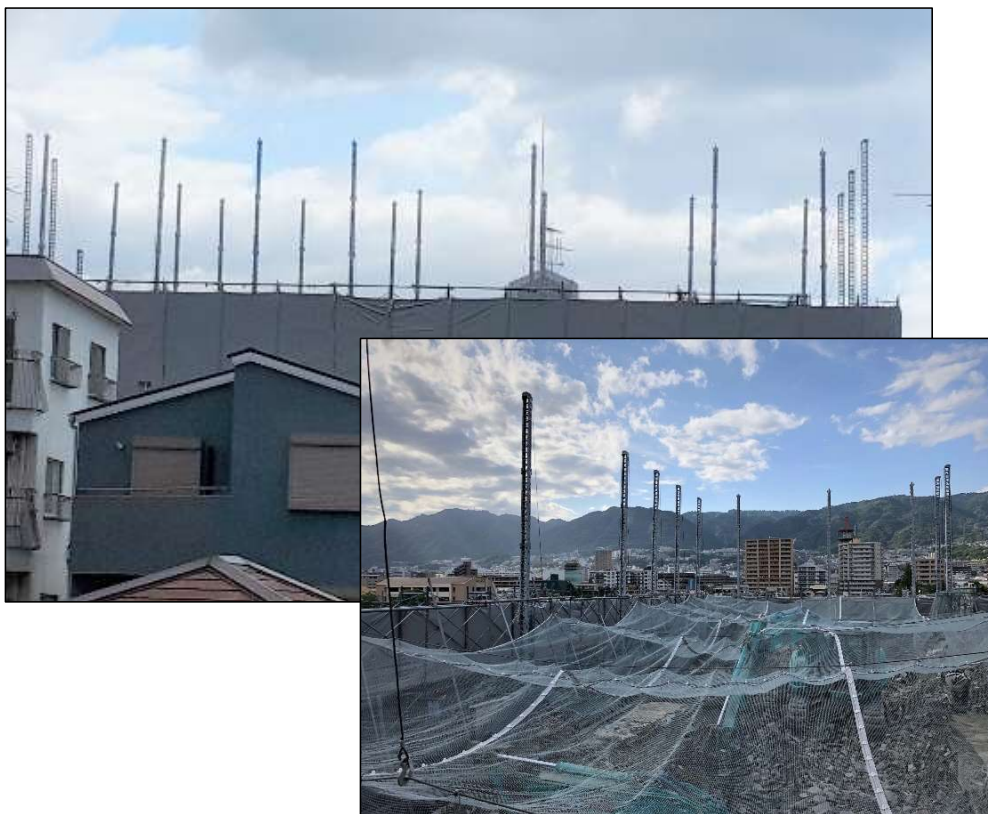
N 階 解 体 後 ネット 降 下 状 況

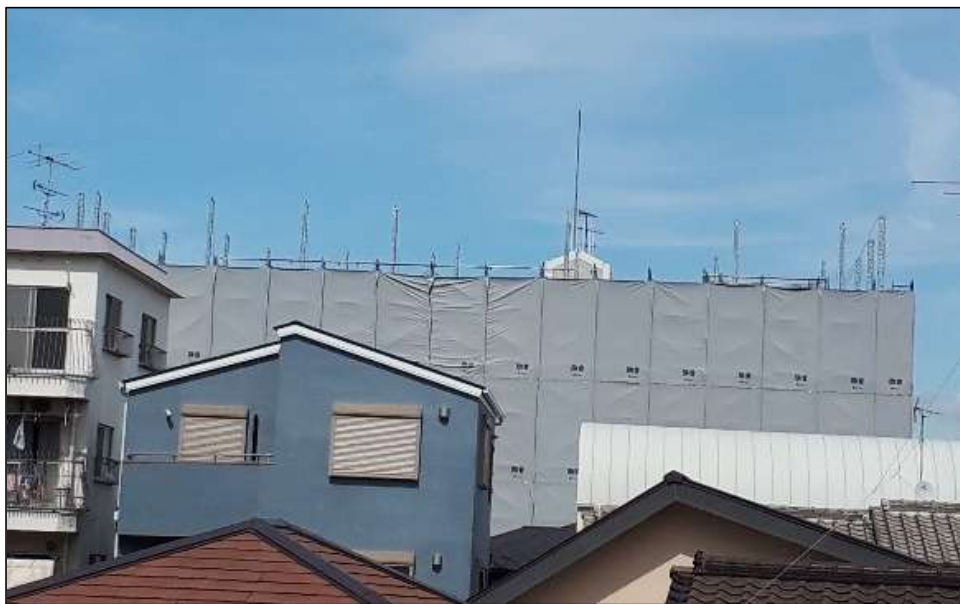
N - 1 階 へ 支 柱 盛 替 状 況

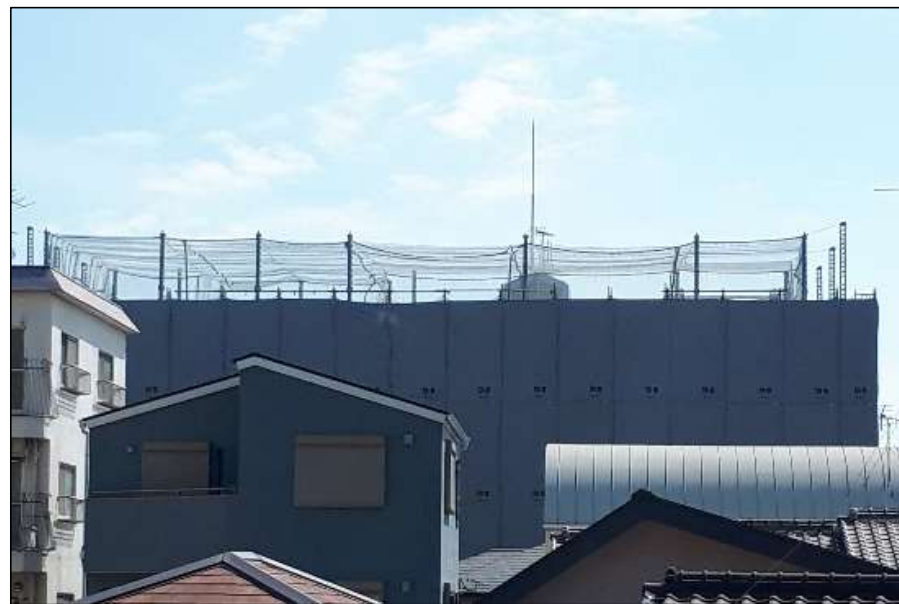
N - 1 階 へ 支 柱 ・ ネ ッ ト 盛 替 完 了

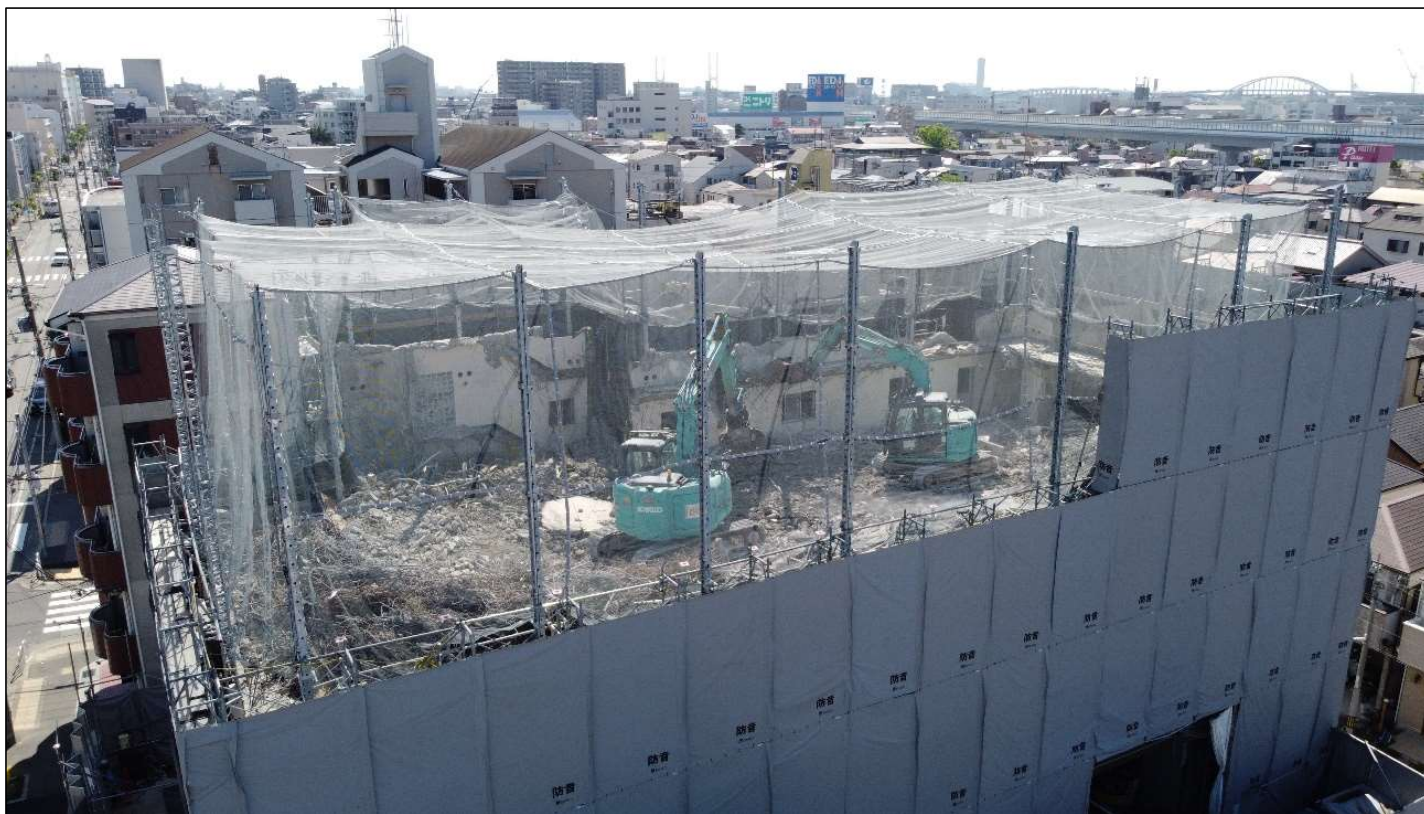
#### 解体状況全景
