令和6年度 公益社団法人全国解体工事業団体連合会
解体工事に係る研究発表会

解体工事における安全性に関する研究

保存された設計図書と現況の整合性を分析する手法の開発 ～増改築を重ねた放置建築物の解体に向けて～

概要 : コンクリート構造物を、環境負荷を低減しつつ容易に解体することができる革新的手法の開発のために超音波技術に着目し、セメント系材料に超音波加振した際の破壊メカニズムに関して基礎的な検討を行った。その結果、コンクリートでも秒単位で 30mm 程度の初期破壊を誘導することができた。また、装置の出力と荷重による仕事の比較から、装置の出力は独自の急激な増幅が見られ、その増幅量は骨材量が多い方が大きかった。また、破壊発生メカニズムは、超音波の粗密波が局所化してエネルギーが蓄積している領域があるためと推察された。

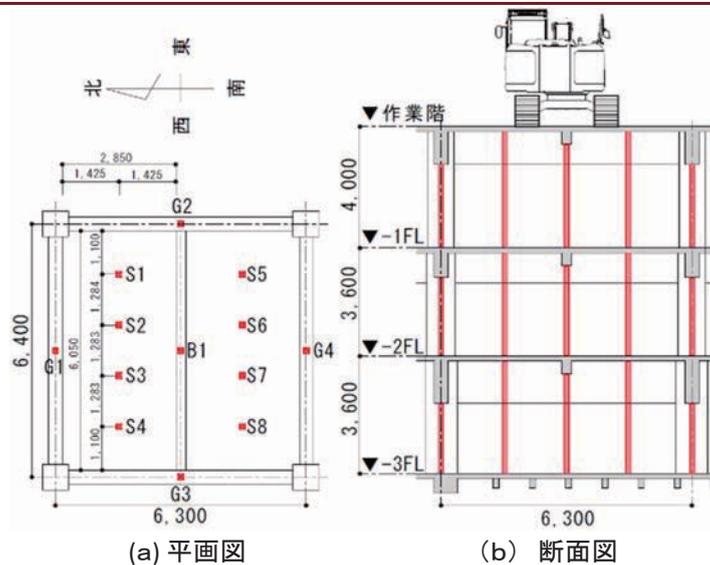
図1 補強サポートの配置計画図

実験概要(補強サポートの配置計画および軸力計測計画)

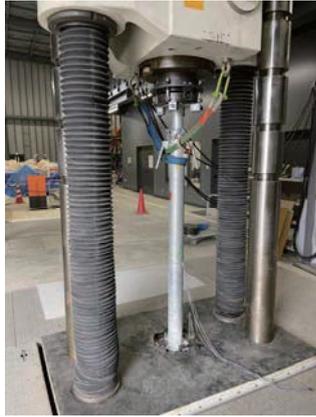
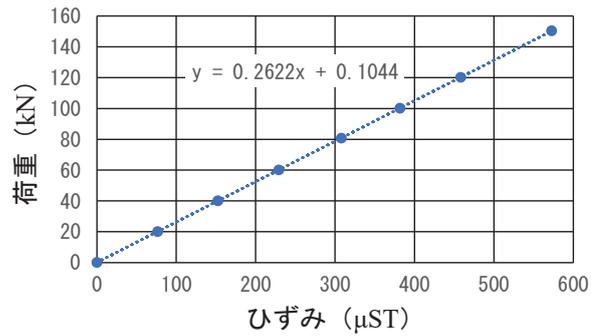
補強サポート(36型)の圧縮試験結果

$$N[kN] = E \times A \times \varepsilon = 2.05 \times 10^2 \times 1218 \times \mu = 0.2497 \mu$$

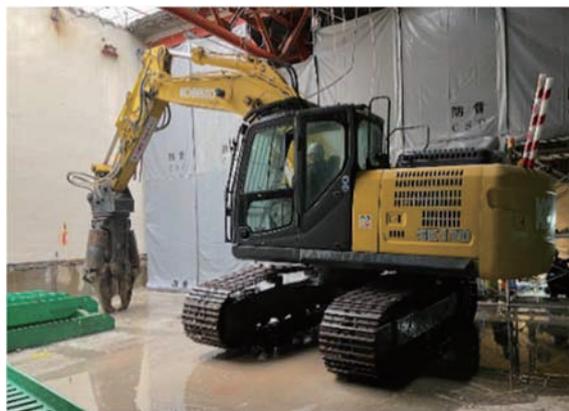
計測状況

A) ガラ無, 東向き, 180°

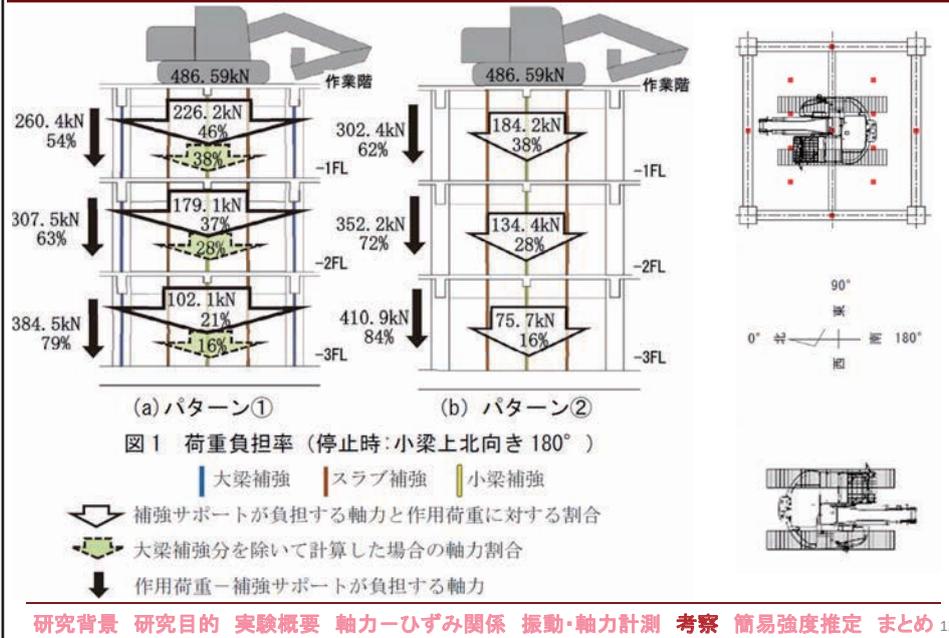
荷重負担率(停止時:小梁上北向き180°)

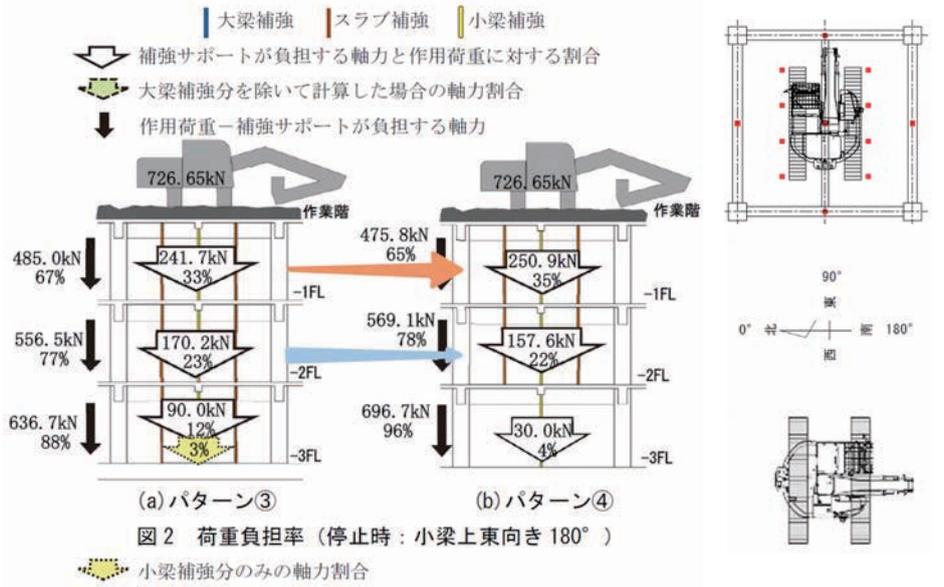
荷重負担率(停止時:小梁上東向き180°)

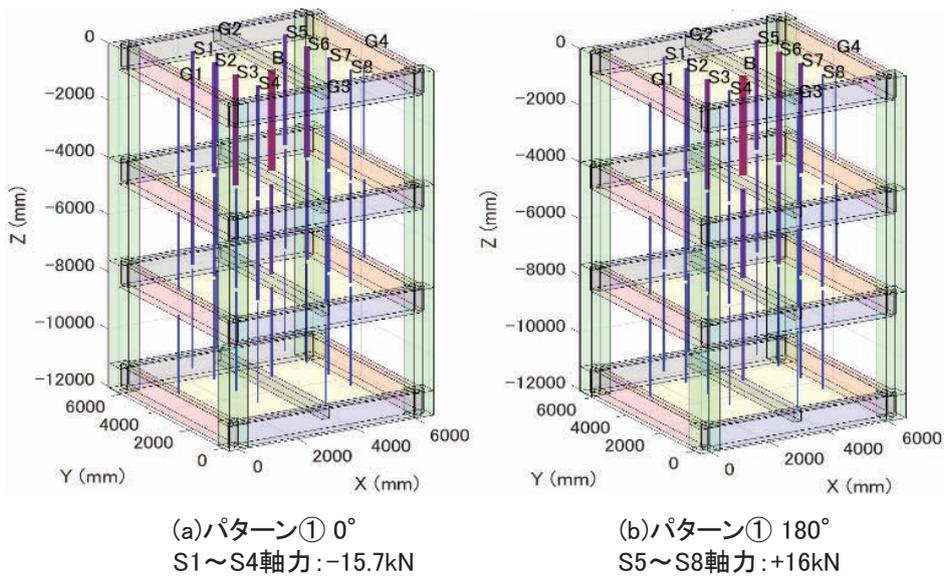
アーム方向の変化による軸力分布の変化

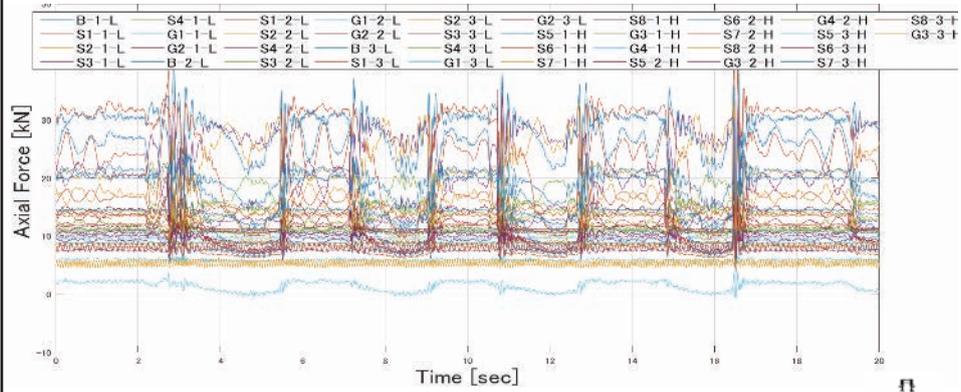
衝撃作業時の軸力変化

(a) 軸力の変化と重機位置 パターン①

1. 重機作業の中で衝撃荷重が最大なものは、衝撃作業の64.3kN で、参考文献の衝撃荷重と近い値となった。
2. 測定値から得られたガラ重量は、1.88kN/m²であり、参考文献より大きい値となった。

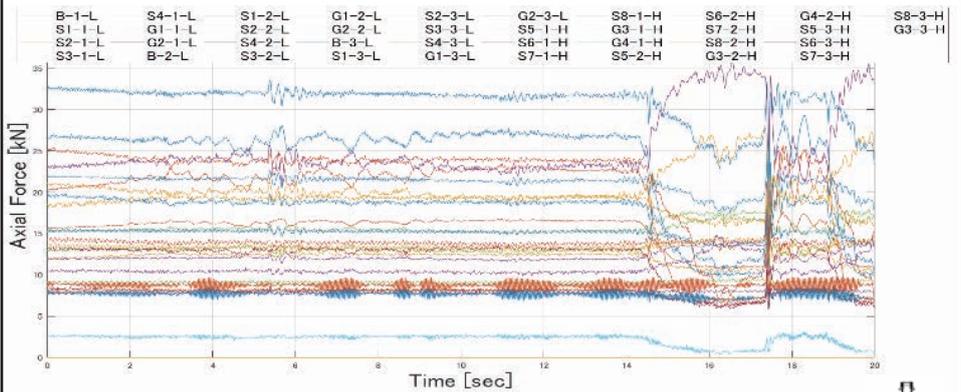
衝撃作業時の軸力変化

(b) 軸力の変化と重機位置 パターン②

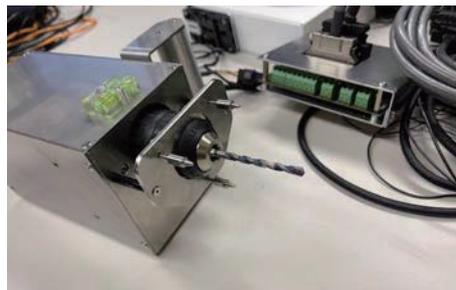
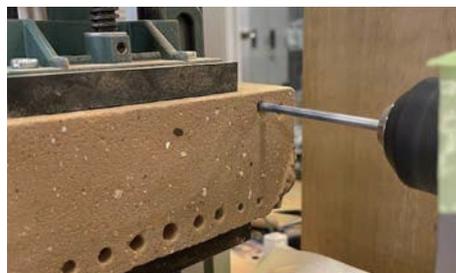
コンクリートの圧縮強度推定手法(小径ドリル型削孔試験)

- ・ 最大50mmまで削孔可能
- ・ ~ φ 10mm
- ・ 水を使用しない
- ・ 変位制御
- ・ 荷重制御
- ・ . . .

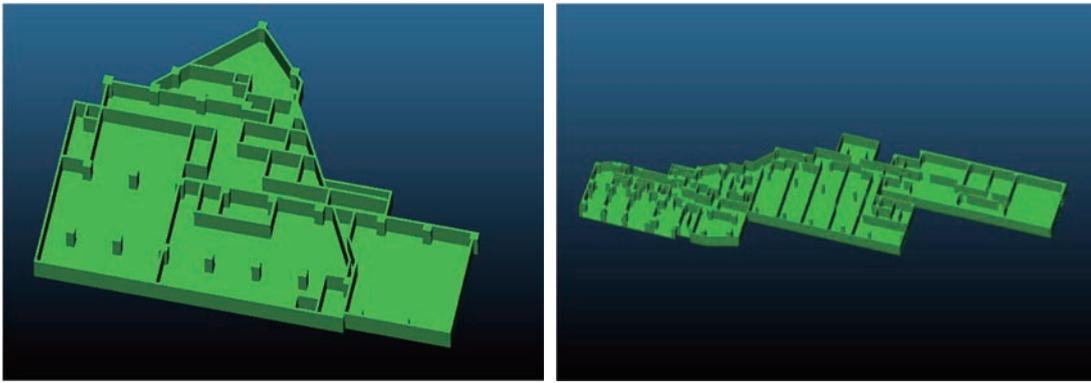
図2, 図3に作成した3Dモデルを示す。3D CADソフトウェアを用いて残存設計図書の平面図をトレースし、柱・壁・床の3次元モデル（メッシュモデル）を作成した。本研究では整合性の確認手法の構築を目的としているので、設計図書の明らかに不合理と思われる箇所も設計図書の通りにトレースした。平面図以外の詳細な断面図などは入手できなかったため階高は2400mmと仮定した。また、平面図から床レベルや壁が読み取れない場合には（これまでの立入調査における目視観察結果は反映せず）トレースしなかった。なお、後述の分析では、これらのデータ処理の作成・処理方法について検討した。

図2 ホテル② (S56 図面) の3Dモデル (左)、ホテル① (S55 図面) の3Dモデル (右)

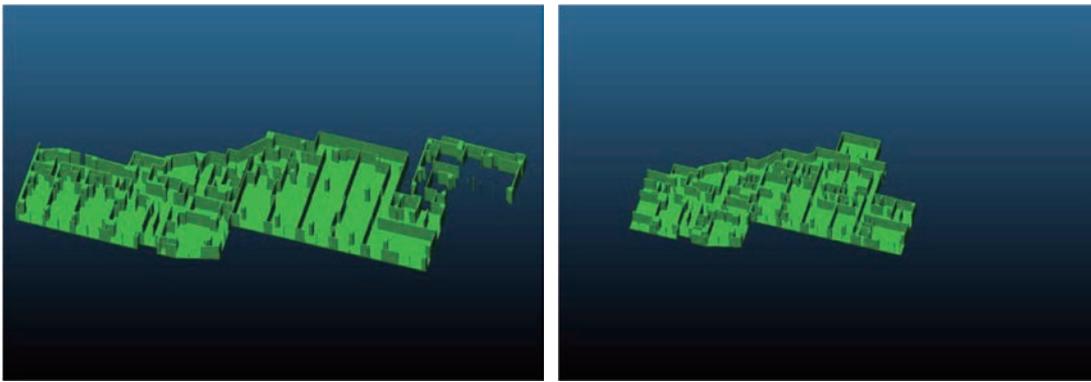
図3 ホテル① (S63図面) の3Dモデル (左) ホテル① (H5図面) の3Dモデル (右)

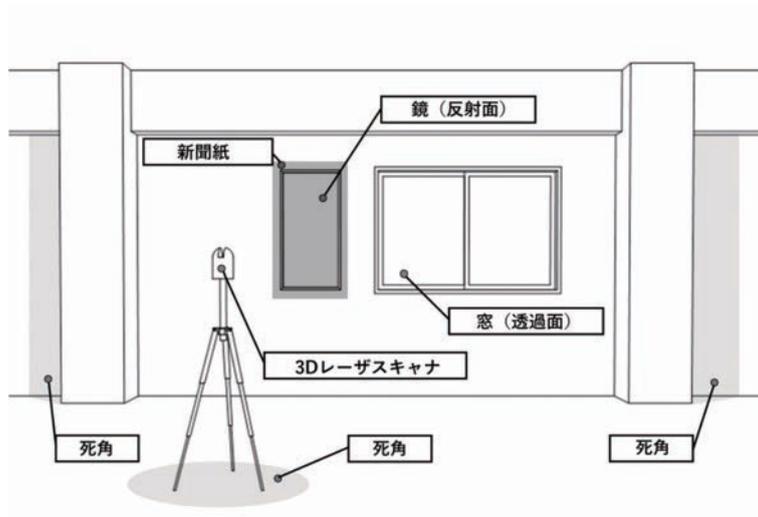
表4に測定機器の概要を、図3に測定時の概要を示す。本研究では、暗所に適用可能な点群計測法 (LiDAR法) を採用し、3Dレーザスキャナを用いて建築物内部を測定した。LiDAR法では、その原理上、死角となる部分を測定できず、遠距離になるほど、測距精度や座標精度が低下する。そのため、複数箇所から測定し、点群を結合した。これを、設定した分析対象区域を全て計測するまで、繰り返した。なお、結合が容易となるよう、可能な限り、引き戸は全開、開き戸は45度開口に固定した。また、LiDAR法では、反射面を正確に測定することができないため、鏡面は新聞紙で覆った。

図4 3D計測の方法の概要

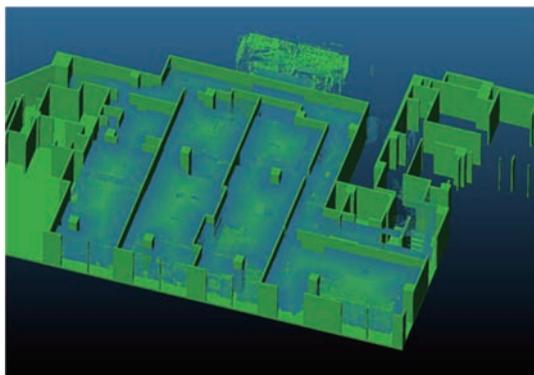
図5に点群と3Dモデルの位置合わせ例を示す。点群処理ソフトウェアを用いて、設計図書から作成した3Dモデルと3次元スキャンにより計測した点群データを位置合わせした。点群と3DCADを用いて作成した3Dモデルに差異がある場合、一致箇所が少ないと、自動による位置合わせ(ICP)は難しかった。これは、建築物の現況と残存設計図書には差異があったためである。本研究ではこれらの分析を踏まえて手動で位置合わせを行った。

図5 スキャンデータとCADデータの位置合わせ結果の例

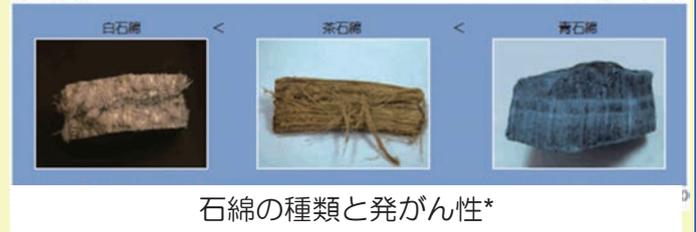
石綿の種類と発がん性*

発がん性弱い ← → 発がん性強い

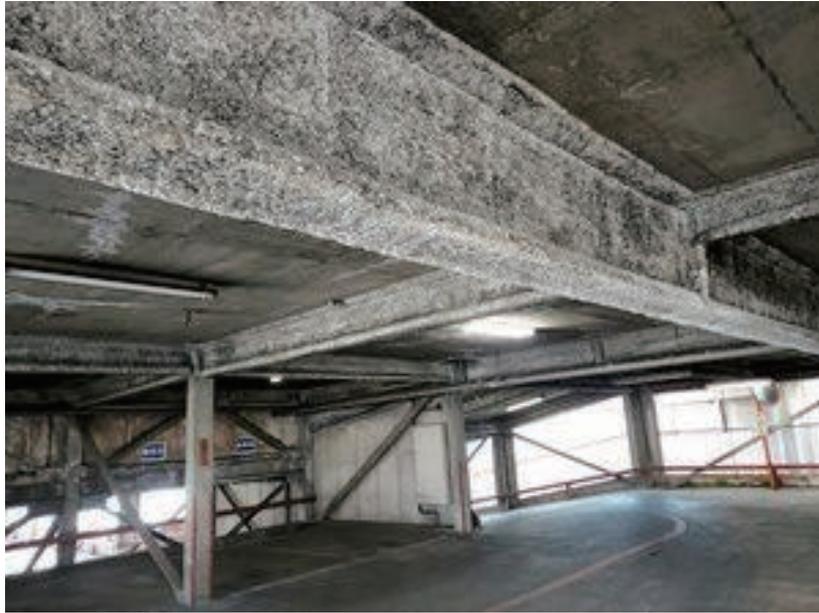
- K市の百貨店駐車場，石綿むき出しで13年「費用捻出できず」放置
- 甲府市の中心街にある山梨県内唯一の百貨店Oが所有していた立体駐車場で，建材に使われた吹付材から健康に被害を及ぼすアスベスト(石綿)が広い範囲で検出され，むき出しの状態のまま10年以上にわたり放置されていたことがわかった。

アスベストを含む吹付け材がむき出しとなっているOの第1駐車場の内部=2023年2月*

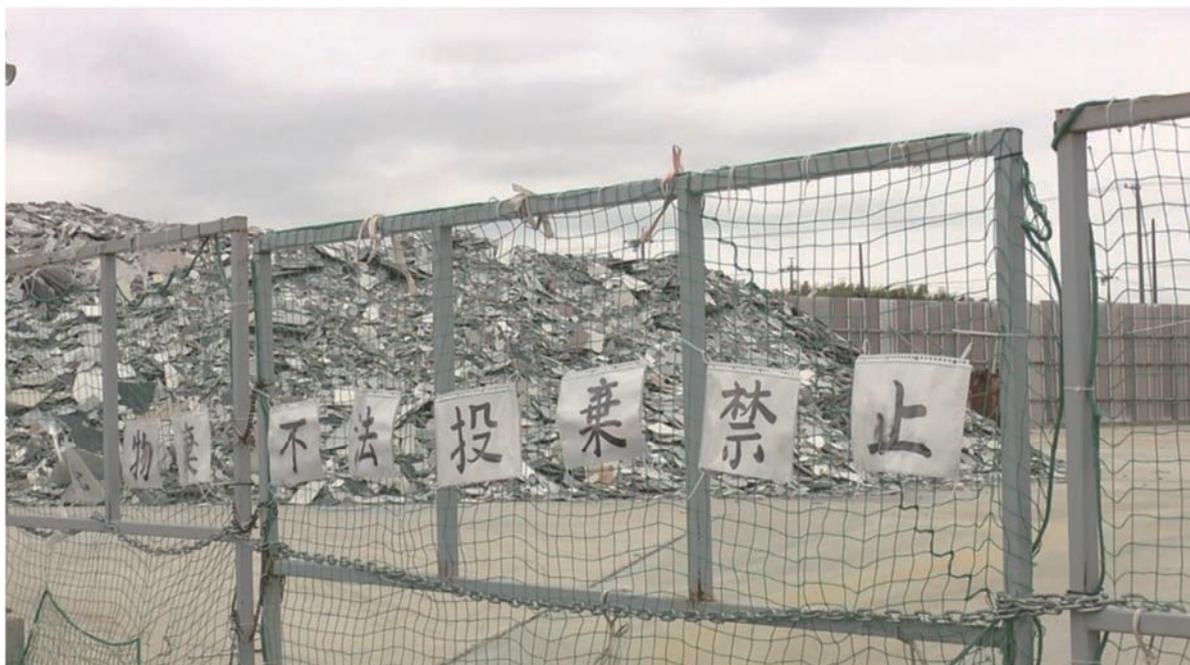
- 愛知県一宮市で健康被害のおそれがあるアスベストを含む廃棄物を，飛散を防ぐ対策を取らずに放置したなどとして，愛知労働局は名古屋市産業廃棄物収集運搬会社とその社長を労働安全衛生法違反の疑いで書類送検した。

建築資材の保管現場 愛知県一宮市 2025年1月(東海テレビ)

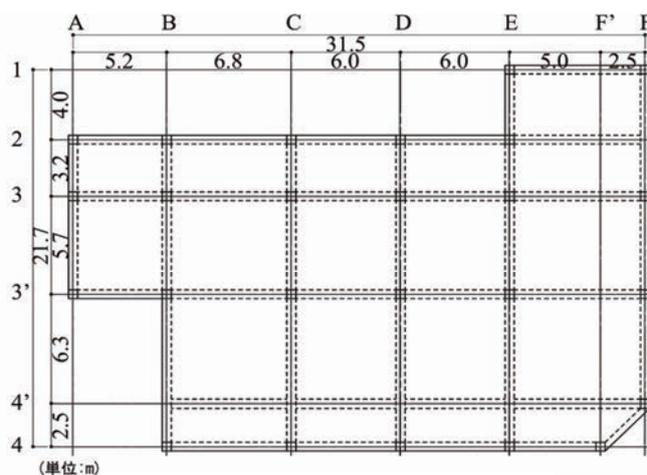
図9 対象建築物の伏図(基準階)*

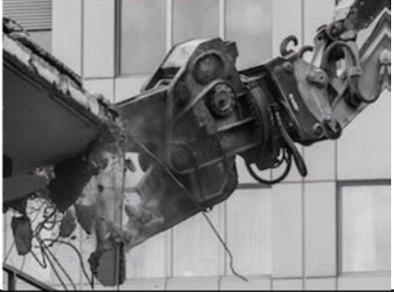
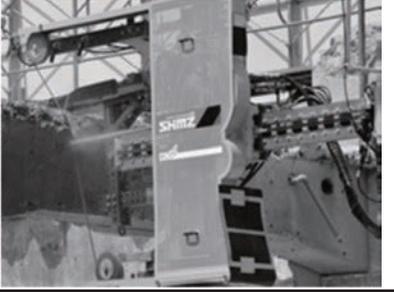
ハサミ状の圧砕機をアーム先端に取付け、RC、SRC、Sを圧砕	油圧ショベルにワイヤーソーを装着し、RC、SRCを押し切り切断
特徴		
経済性	工期	—
	仮設	養生シート, 散水設備が必要
安全性	巻込れ	危険性有
	飛来落下	危険性有
	高温物接触	危険性少
	動作の反動	危険性少
環境性	騒音	比較的小さい
	振動	比較的小さい
	粉塵	多い
		解体工法Aに比較し若干延びる
		解体工法Aに比較し大幅削減可能
		危険性少
		危険性少
		危険性有
		危険性有
		周辺交通騒音程度
		不感知レベル
		解体工法Aに比較し半分以下

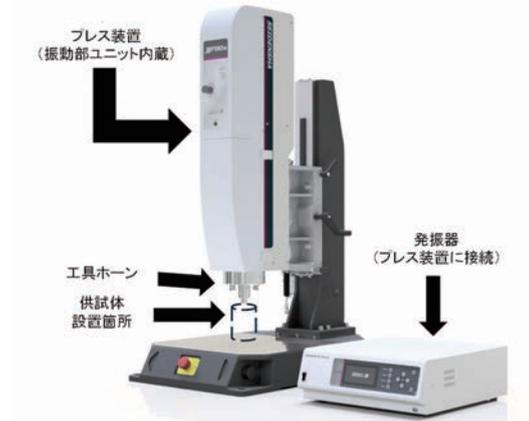
た. 使用した装置は, 精電舎電子工業製の超音波溶着機 SONOPET J II 3600S / J II P80S である. 装置の概観および測定時のホーン-供試体間の概要を図-1, 図-2 にそれぞれ示す. 装置の仕様は, 発振周波数 15kHz, 最大振幅 32 μ m, 最大出力 3600W, プレス加圧力 100~3200N, 有効ストローク 30~121mm となっており, 時間分解能 1ms, 出力分解能 1W, ストローク分解能 1 μ m となっている. 使用したホーンは Φ 60mm の超硬溶射ホーンである. 発振条件は, 振幅を一定値に設定し, ホーン先端を降下させ, 供試体に接地した時に加圧を開始し, プレス加圧力が 100N に達した時に発振を開始する. その後も加圧は継続して 2500N に達した場合はその値に保持するよう, 機械的に制御した. 発振終了は, 発振 10 秒後またはホーン先端が鋼製台座より 15mm 高さまで達した時とした (すなわち供試体上面から 80~83mm 程度まで沈むこととなる). ホーン先端の最終位置を制御した理由は, 付属のケーブル等の巻込みを防ぐためである. 破壊時の破片の飛散防止のため, 供試体はポリ袋を覆ったまま発振を実施した. 測定は精電舎電子工業製の溶着管理ソフトウェア J-Tool を用いて, 発振中の装置の出力 (パワー[W]), 荷重[N], ホーン先端位置[mm]を, それぞれを 1ms 単位で測定した. パワー[W]は, 発振時の電流負荷にのみ依存しているものと考えられる. モルタルの破壊状況の一例を図-3 に示す. 発振開始後に, 荷重が増加しながら振動し, 破壊深さの急激な変化を複数回繰り返す (その際, 荷重は瞬間的に低下する), ホーンが所定の位置まで達して発振終了している. また, 図-3 t_b , t_c の写真から, ホーン先端位置までの供試体領域は破壊していると考えられ, ホーン先端位置[mm]は破壊深さ[mm]と定義して, 以降ではそのように表記する.

図-1 超音波溶着機の装置概観

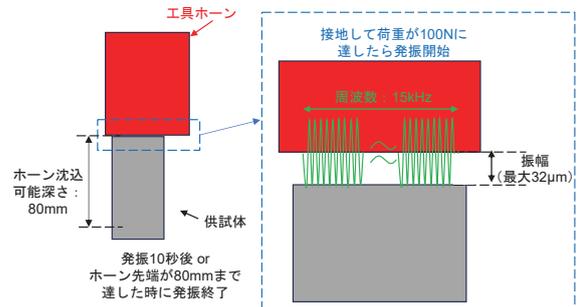
図-2 測定時のホーン-供試体間の概要

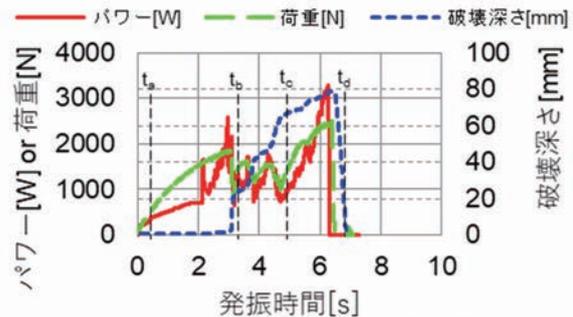
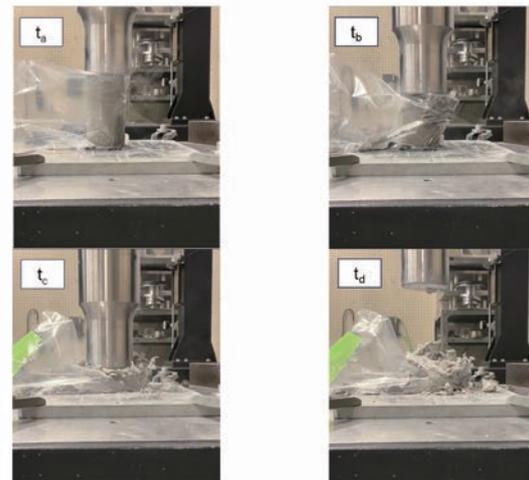
図-3 破壊状況の一例

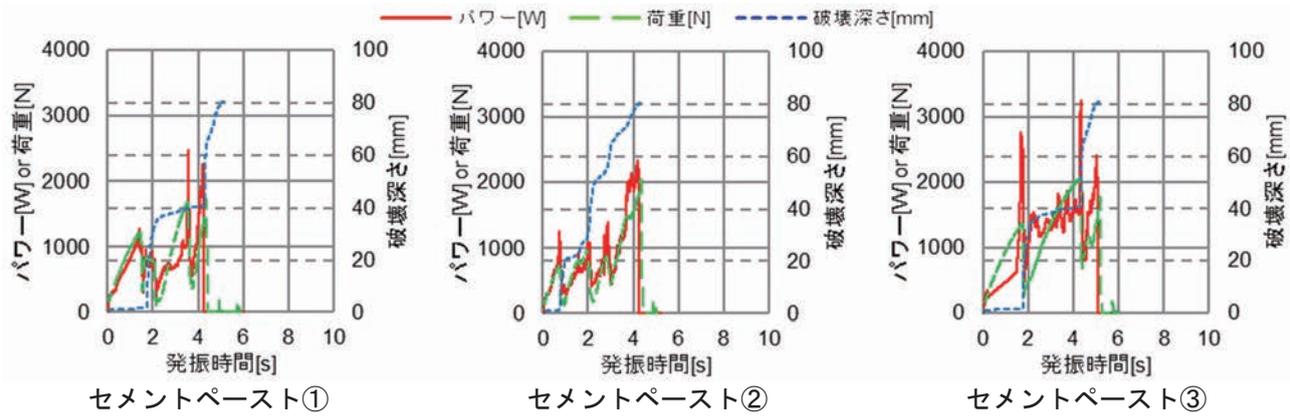
図-4 (a)~(c) に, セメントペースト 3 体の測定結果をそれぞれ示す. これによると, 個体差はあるが, 概ね発振開始から 2 秒以内で初期のホーン先端位置の急激な変化が発生し, 更に数回の破壊深さの変化を繰り返して, 6 秒以内で破壊深さ限界に到達していることがわかる. また, パワーは徐々に増えていきながら, 破壊深さの急激な変化に対応して, ピークが生じていることがわかる. また, 荷重は 2500N に到達する前に破壊深さの急激な変化が発生して

図-4 発振時間中の挙動変化（セメントペースト）

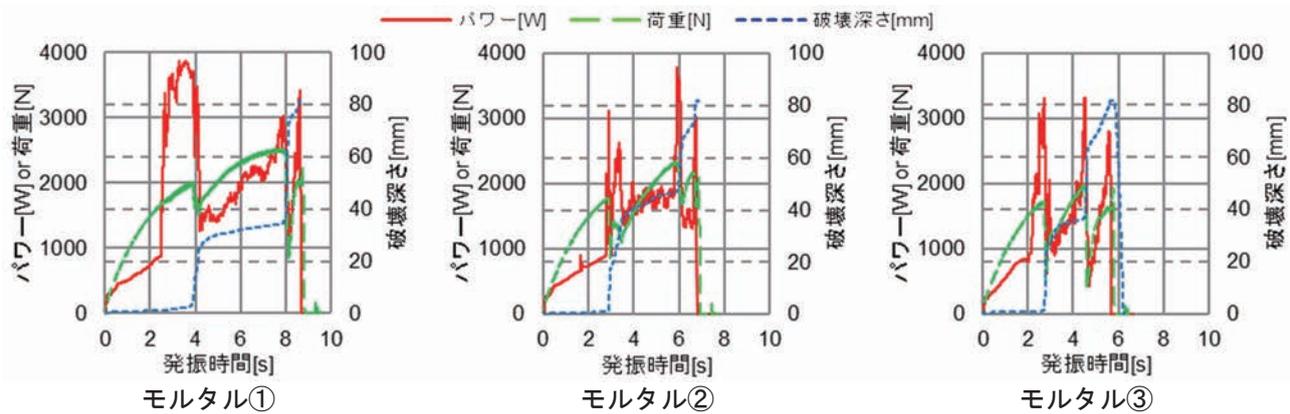
図-5 発振時間中の挙動変化（モルタル）

図-5(a)～(c)に、モルタル3体の測定結果をそれぞれ示す。これによると、同様に個体差はあるが、概ね発振開始から2.8～4.0秒で初期の破壊深さの急激な変化が発生し、更に数回の破壊深さの変化を繰り返して、6.0～9.0秒で最終的な破壊深さに到達していることがわかる。また、パワーは同様の挙動を示しているが、最大値はセメントペーストよりも大きい傾向にある。また、荷重はモルタル①の8.0秒時点を除き、2500Nに到達する前に破壊深さの急激な変化が発生していることがわかる。

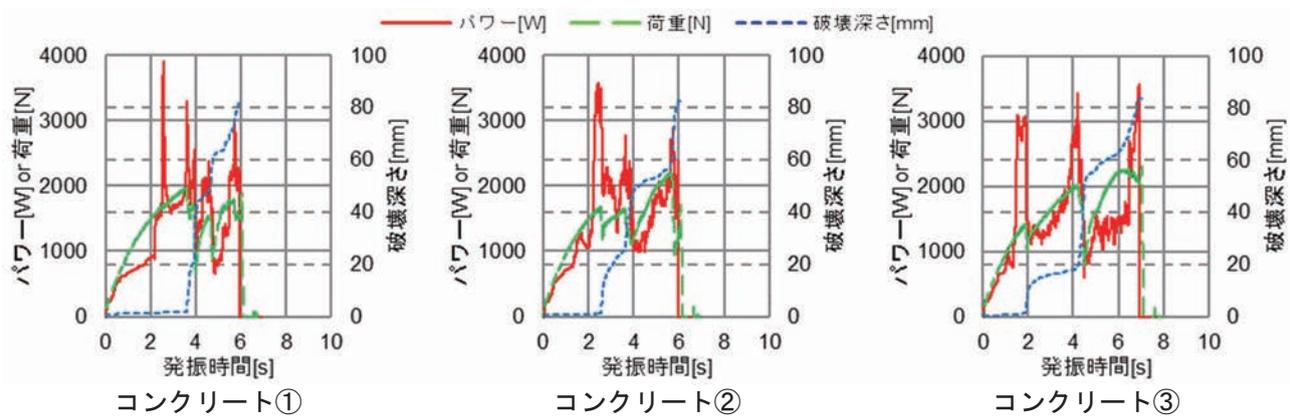
図-6 発振時間中の挙動変化（コンクリート）

2.0～4.0秒で初期の破壊深さの急激な変化が発生し、更に数回の破壊深さの変化を繰り返して、6.0～7.0秒で最終的な破壊深さに到達していることがわかる。また、パワーは同様の挙動を示しているが、最大値はセメントペーストよりも大きく、モルタルと同程度である。また、荷重は2500Nに到達する前に破壊深さの急激な変化が発生していることがわかる。

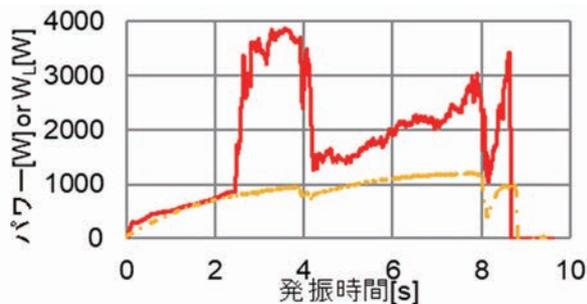
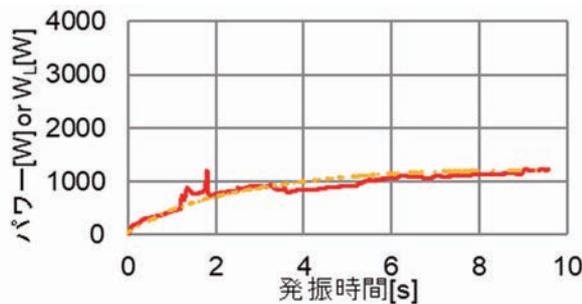
モルタル①およびモルタル振幅 60% のケースを抜粋し、パワーと W_L の時間変化をそれぞれ図-9 (a)、(b) に示す。これによると、特にモルタル①とモルタル振幅 60% では、破壊が発生する前の時点では、パワーと W_L は概ね一致しているが、破壊に至る時点付近で、 W_L を大きく超えるパワーが生じていることがわかる。その他のケースでは、パワーの方が大きい傾向が多く見られたが、これは供試体とホーンの間 にポリ袋が存在していたため、過剰な摩擦負荷が生じやすく、過大な電流負荷が生じているものと考えられる。そのため、今後の実験方法は要検討

(a) モルタル① (振幅 100% (32 μm))

(b) 振幅 60% (19 μm) (モルタル)

図-9 装置の出力と荷重による仕事率の比較

としたい。しかし、破壊時にパワーが増幅することは共通していたため、セメント硬化体内部で副次的な作用が発生して、破壊直前に瞬間的に装置へ電流負荷がかかっているものと考えられる。

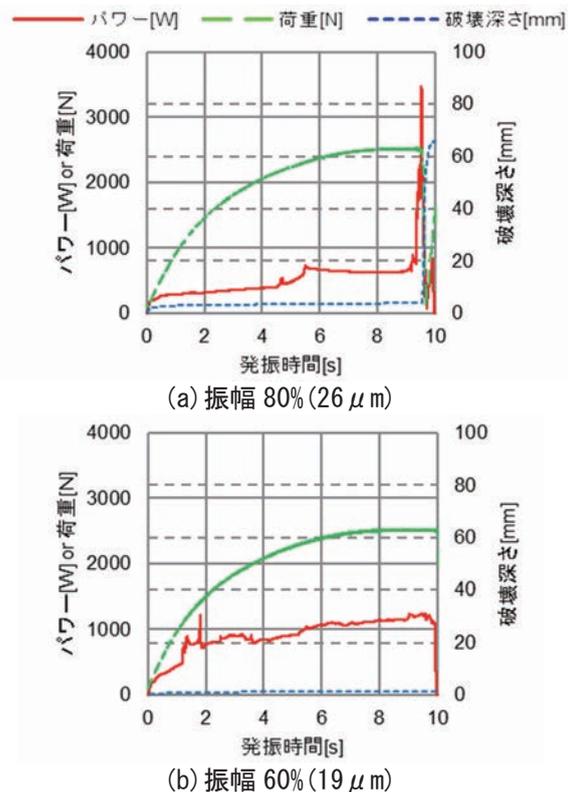
は長らく発生せず、9.5 秒に到達したところで、パワーの増幅が発生すると同時に、破壊深さが 60mm 程度変化し、10 秒に到達して発振終了している。なお、荷重は徐々に増加し 7.0 秒程度で 2500N に到達している。また、振幅が 60% となった場合は、小さなパワーのピークが 2.0 秒程度で発生し、その後も徐々にパワーは増加したが、破壊は発生していない。なお、荷重は振幅 80% の場合と同様に、7.0 秒程度で 2500N に到達している。

図-7 振幅の影響 (モルタル)

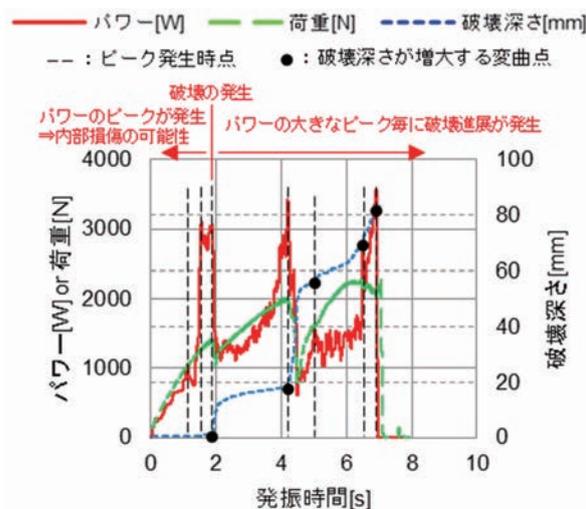
以上の結果を踏まえ、超音波加振した際の破壊の特徴に関して、コンクリート③のデータを参考にし、図-8 に示す。発振を開始して、破壊が始まるまでに数回、急激なパワーの増幅が発生する。その際には供試体内部で損傷などが発生している可能性が考えられる。その後、大きなパワーのピークが生じた瞬間に 40mm 程度までの破壊が発生し、そのような破壊が複数回繰り返されていることがわかる。また、グラフ上では発振中の荷重変動が見られないが、これは測定 の時間分解能上の都合と考えられる。このようなプロセスでセメント硬化体中に破壊が生じたメカニズムに関して 4 章で考察する。

図-8 超音波加振した際の破壊の特徴 (コンクリート③のデータ参考)

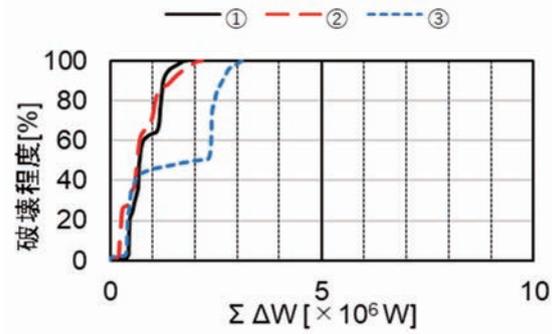
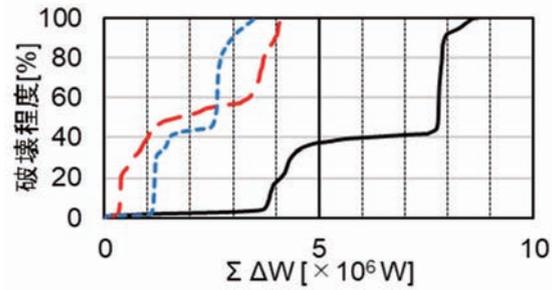
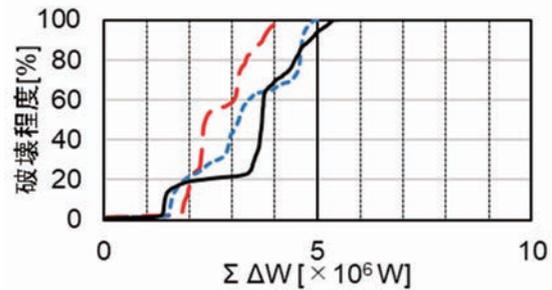
超音波加振による破壊の発生条件に関して検討するため、累積仕事差 $\int \Delta W dt$ ($= \int | \text{パワー} - W_L | dt$) を算出し、破壊深さとの関係を算出した。 $\Sigma \Delta W$ は、破壊時の超音波加振の影響度を示していると考えられる。なお、破壊深さを正規化するため、(破壊深さ/最大破壊深さ)×100 を破壊程度[%]として表した。図-10(a)~(c)に、3.1~3.3のデータに関して、 $\Sigma \Delta W$ と破壊程度との関係を、各供試体種についてそれぞれ示す。供試体種に関わらず、 $\Sigma \Delta W$ が一定の値に達すると、破壊程度が大きく増幅するイベントが見られており、そのイベントは今回の実験条件では2~4回程度見られている。セメントペーストでは、初期のイベント発生は概ね $0.2\sim 0.5(\times 10^6[\text{W}])$ 程度で発生しており、その後のイベント発生時も $\Sigma \Delta W$ の増加は小さく、最終的には $3.0\sim 4.2(\times 10^6[\text{W}])$ 程度でイベントが終了している。モルタルでは、供試体間でのばらつきが大きくなっており、特に①は大きく乖離しているため、ポリ袋の存在を含む実験的誤差も考えられ、今後の検討としたい。コンクリートでは、初期のイベント発生は概ね $1.4\sim 1.8(\times 10^6[\text{W}])$ 程度で発生しており、最終のイベント終了時は $4.0\sim 5.3(\times 10^6[\text{W}])$ 程度でイベントが終了している。

図-10 累積仕事差 ($\Sigma \Delta W$) と破壊程度の関係

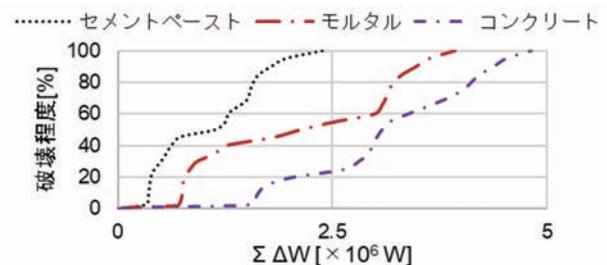
既往の文献⁷⁾によると、溶液に超音波を照射すると、キャビテーションと呼ばれるマイクロ気泡が発生し、超音波のエネルギーを時間的・空間的に蓄積することにより、機械作用や加熱作用が発生することが知られている。また、超音波エネルギーは、超音波吸収により、媒質の体質変化だけではなく、ずり変形を伴って伝搬し、熱エネルギーに変換されることも知られている。本実験では、この熱エネルギーが蓄積された箇所が破壊の起点となると考えられ、図-11のような大小関係になるのは、骨材をずり変形させようと電流負荷を要したと考えられる。

図-11 各供試体種の累積仕事差 ($\Sigma \Delta W$) と破壊程度の関係の平均

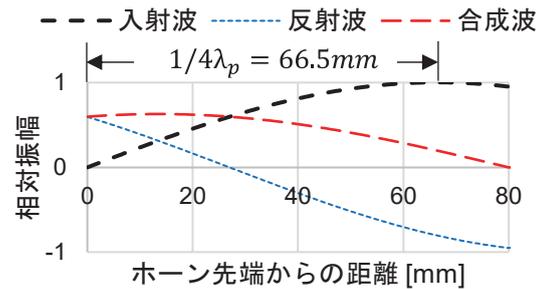
文献 3)を参考に、表-1 のような値を用いて算出した。その結果、 λ_p は供試体の全長を大きく超えていることがわかる。ここで、供試体を 80mm、台座から固定端反射をすると仮定し、入射波の振幅を 1 とした場合の、供試体中に発生する相対振幅波形の試算を図-12 に示す。これによると、合成波は概ね 30mm 程度までの領域が山となっており、初期のイベントでの破壊深さとほぼ一致している。よって、縦波の局所化によって破壊深さを説明できることが示唆された。今後は、サーモグラフィーを用いて発熱領域の経時変化を分析することなどにより、詳細にメカニズムを明らかにすることを検討したい。

図-12 固定端反射する場合の相対振幅波形の試算
